Affaire ABAK2024/03/0060

# RAPPORT DE DIAGNOSTIC STRUCTURE

Diagnostic visuel d'un parking  
existant

Rue de l'Eden  
MANOSQUE  
(04100)

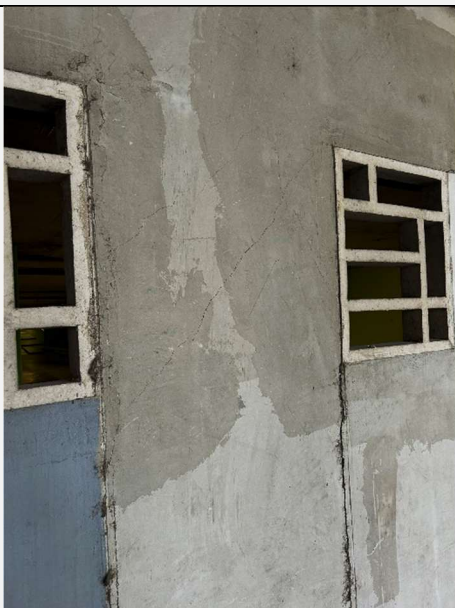
| ELEMENT 4 | |
|---|---|
| <p>Extérieur Niveau 0 :</p> <p>Fissure inclinée à 45° de type « poteau court » sur un poteau du mur extérieur. La fissure s'épanouit entre l'angle supérieur de l'ouverture de droite et rejoint l'angle inférieur de l'ouverture de gauche.</p> | <p>Figure 6 – photo élément 4</p> |

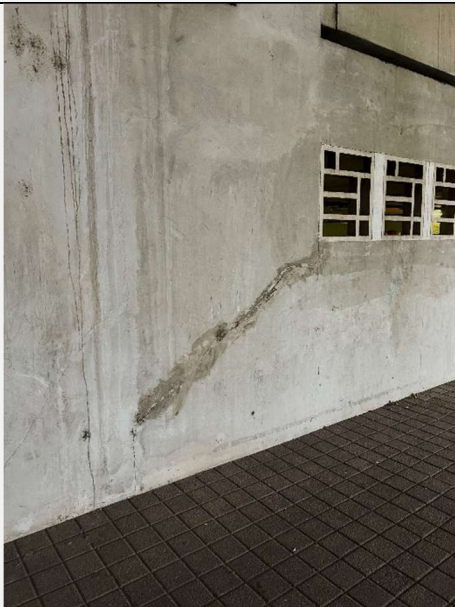
| ELEMENT 5 | |
|---|---|
| <p>Extérieur Niveau 0 :</p> <p>Fissure inclinée à 45° s'épanouissant depuis l'allège d'une ouverture jusqu'au bas du mur. On constate que l'a fissure devient verticale sur environ 50 cm sur le bas du mur.</p> <p>On distingue également une fissure parallèle à une cinquantaine de centimètre de la première.</p> | <p>Figure 7 – photo élément 5</p> |

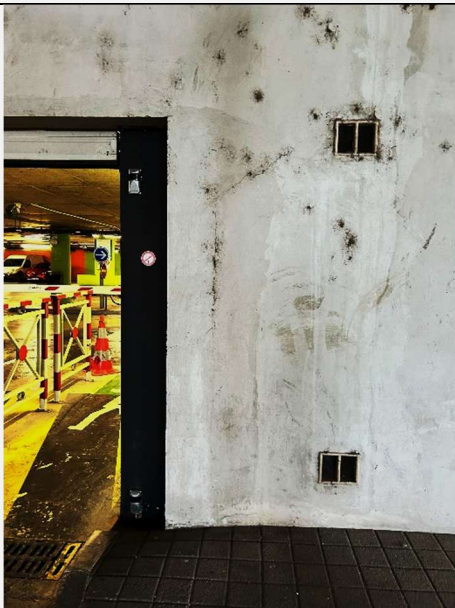
| ELEMENT 6 | |
|---|---|
| <p>Extérieur Niveau 0 :</p> <p>Fissure s'épanouissant à 45° depuis une lumière de ventilation et se retournant verticalement à l'approche de la porte sectionnelle d'accès au parking.</p> | <p>Figure 8 – photo élément 6</p> |

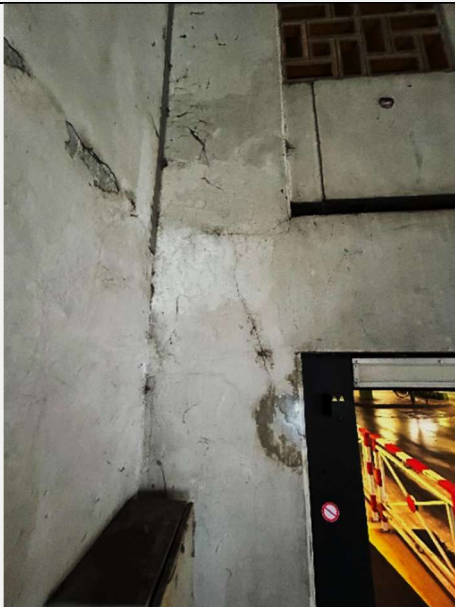
| ELEMENT 7 | |
|---|---|
| <p>Extérieur Niveau 0 :</p> <p>Réseau de fissures visible dans le poteau proche de la porte sectionnelle de sortie des véhicules. Les fissures se propagent depuis le linteau et l'arase supérieure du plancher.</p> <p>On distingue également la présence d'une fissure horizontale et d'épaufrure sur le mur de gauche.</p> | <p>Figure 9 – photo élément 7</p> |

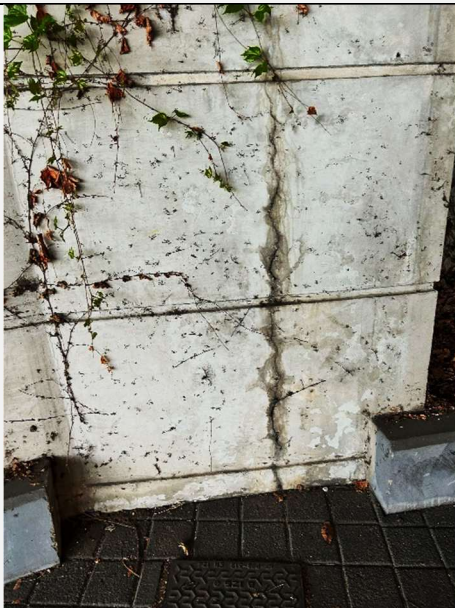
| ELEMENT 8 | |
|---|---|
| <p>Extérieur Niveau 0 :</p> <p>Fissure verticale et trace humidité dans un mur de soutènement extérieur du niveau 0 du parking.</p> <p>On constate également la présence d'un regard de collecte en pied de mur.</p> | <p>Figure 10 – photo élément 8</p> |

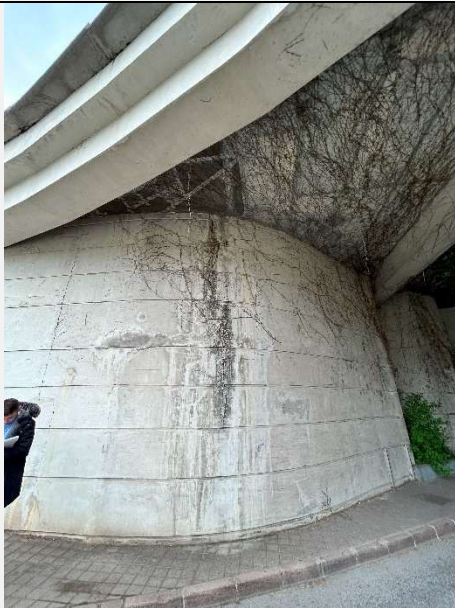
| ELEMENT 10 | |
|---|---|
| <p>Extérieur Niveau 0 :</p> <p>Présence de fissures verticale avec traces d'humidités et salpêtre sur le mur de soutènement du niveau 0 du parking</p> <p>La fissure est pluri-millimétrique et se retourne également dans la dalle de couverture supérieure.</p> | <p>Figure 12 – photo élément 10</p> |

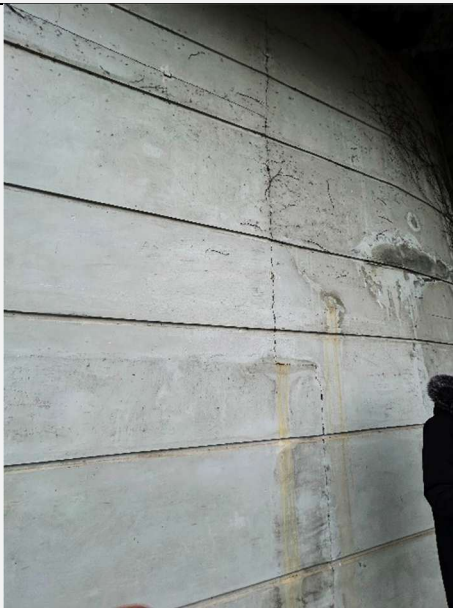
| ELEMENT 11 | |

| ELEMENT 11 | |
|---|---|
| <p>Extérieur Niveau 0 :</p> <p>Fissure verticale de type « coup de sabre » sur mur de soutènement du niveau 0 du parking avec des traces de venues d'eau.</p> | <p>Figure 13 – photo élément 11</p> |

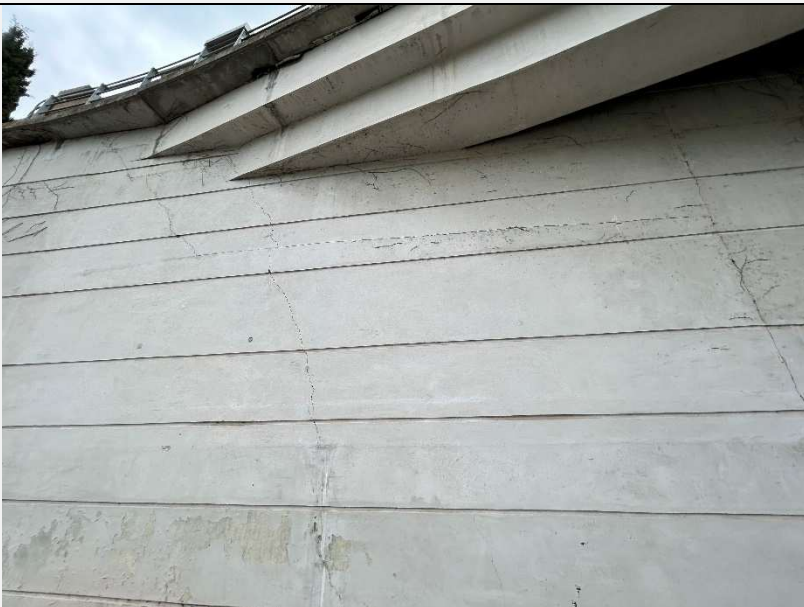
| ELEMENT 12 | |
|---|---|
| <p>Extérieur Niveau 0 :</p> <p>Présence d'un réseau de fissures verticales et horizontales sur le mur de soutènement du niveau 0 du parking partant de l'extrémité gauche jusqu'au bas du mur d'en l'alignement du point d'appui de la poutre</p> | <p>Figure 14 – photo élément 12</p> |

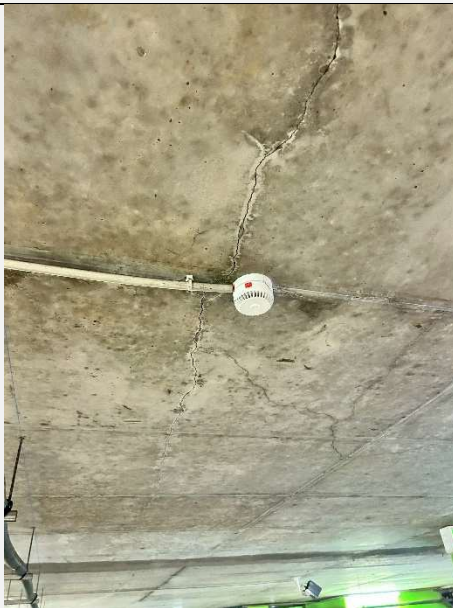
| ELEMENT 13 | |

| ELEMENT 13 | |
|---|---|
| <p>Intérieur Niveau 0 :</p> <p>Fissures en forme d'étoile visibles de manière répétitive au plafond du niveau 0</p> | <p>Figure 15 – photo élément 13</p> |

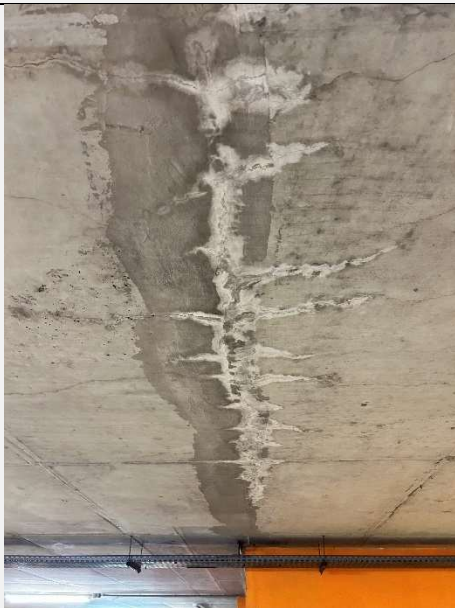
| ELEMENT 15 | |
|---|---|
| <p>Intérieur Niveau 0 :</p> <p>Réseau de fissures en quadrillage visible au plafond répétant un maillage régulier. Nous distinguons des marques de reprise ainsi que la présence probable de salpêtre ou d'efflorescence.</p> | <p>Figure 17 – photo élément 15</p> |

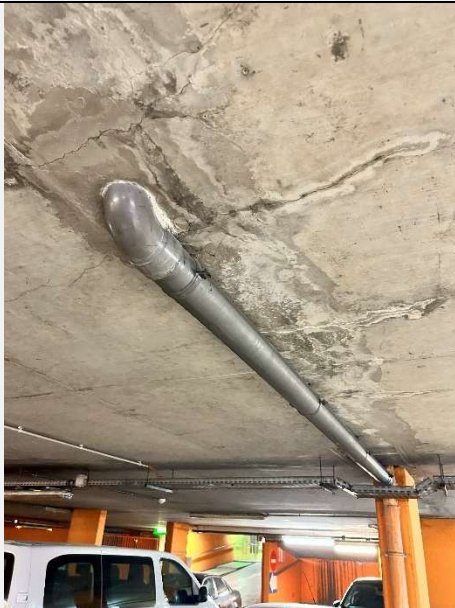
| ELEMENT 16 | |
|---|---|
| <p>Intérieur Niveau 0 :</p> <p>Réseau de fissure visible s'épanouissant depuis la réservation du regard de collecte jusqu'au poteau à proximité. Nous distinguons des marques de reprise ainsi que la présence probable de salpêtre ou d'efflorescence.</p> | <p>Figure 18 – photo élément 16</p> |

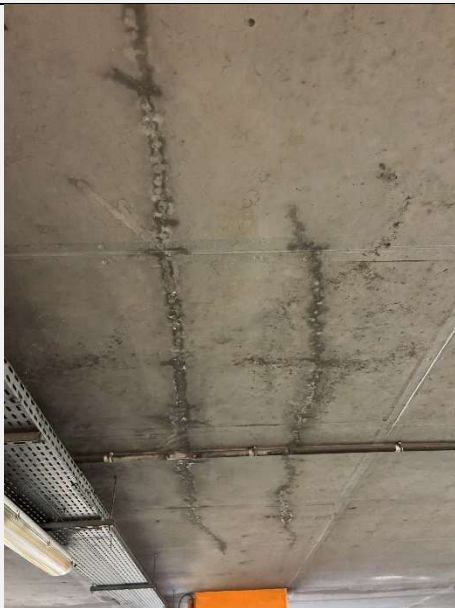
| ELEMENT 17 | |

| ELEMENT 17 | |
|---|---|
| <p>Intérieur Niveau 0 :</p> <p>Fissures rectilignes parallèles visibles au plafond</p> | <p>Figure 19 – photo élément 17</p> |

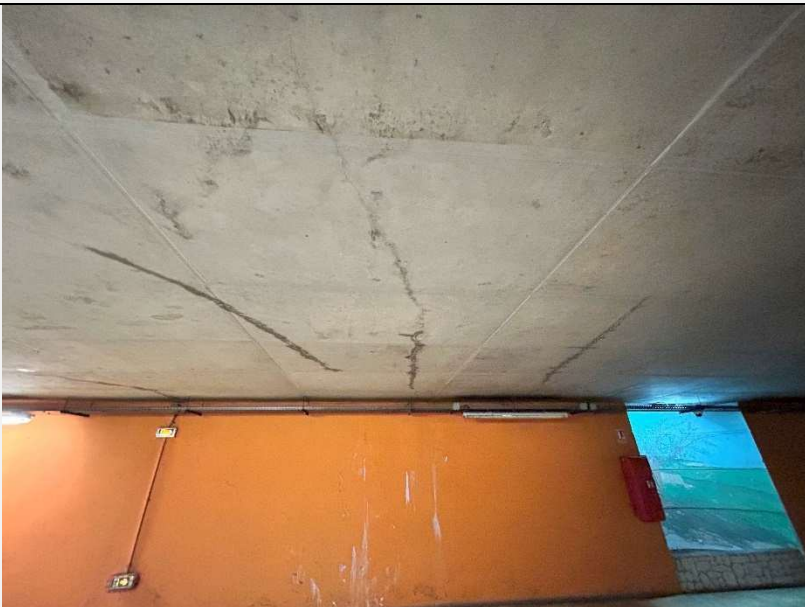
| ELEMENT 18 | |

| ELEMENT 18 | |
|---|---|
| <p>Intérieur Niveau 0 :</p> <p>Fissures multidirectionnelles visibles au plafond</p> | <p>Figure 20 – photo élément 18</p> |

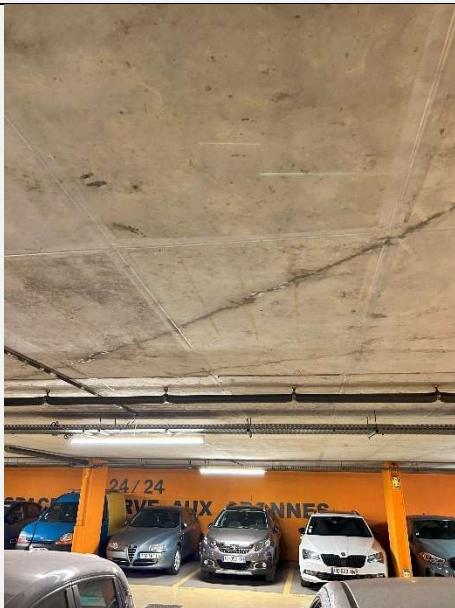
| ELEMENT 19 | |

| ELEMENT 19 | |
|---|---|
| <p>Intérieur Niveau 0 :</p> <p>Fissure biaise visible au plafond.</p> | <p>Figure 21 – photo élément 19</p> |

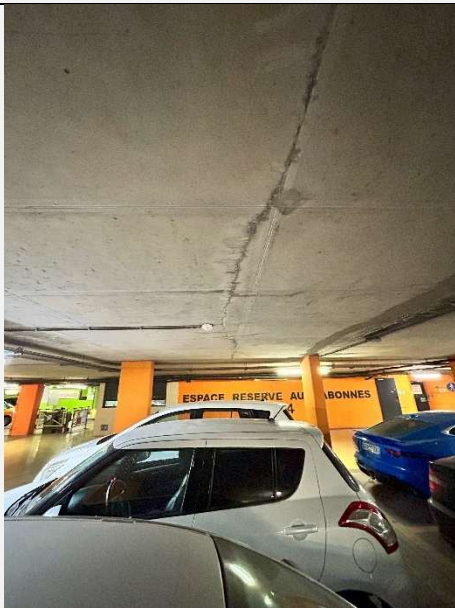
| ELEMENT 21 | |

| ELEMENT 21 | |
|---|---|
| <p>Intérieur Niveau 0 :</p> <p>Fissure rectiligne positionnée à mi portée de dalle entre les poteaux.<br/>Fissure pouvant être dû à la flexion du plancher</p> | <p>Figure 23 – photo élément 21</p> |

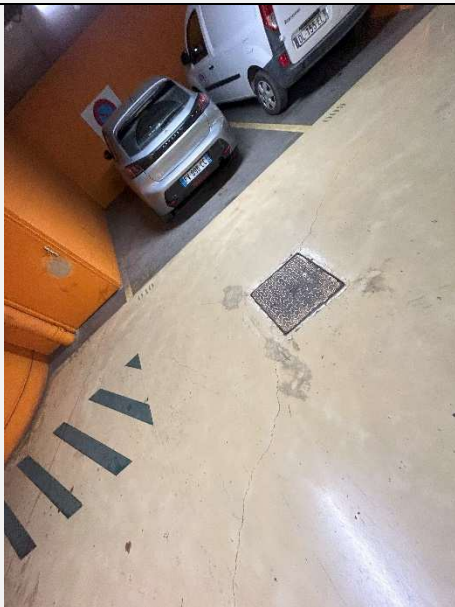
| ELEMENT 22 | |

| ELEMENT 22 | |
|---|---|
| <p>Intérieur Niveau 0 :</p> <p>Fissure s'épanouissant dans le dallage depuis les angles du regard.</p> | <p>Figure 24 – photo élément 22</p> |

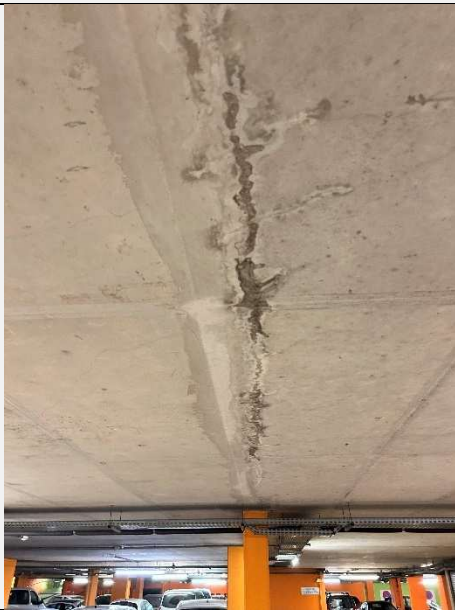
| ELEMENT 23 | |

| ELEMENT 23 | |
|---|---|
| <p>Intérieur Niveau 0 :</p> <p>Fissure entre poteaux au plafond avec présence probable de salpêtre ou d'efflorescence.</p> | <p>Figure 25 – photo élément 23</p> |

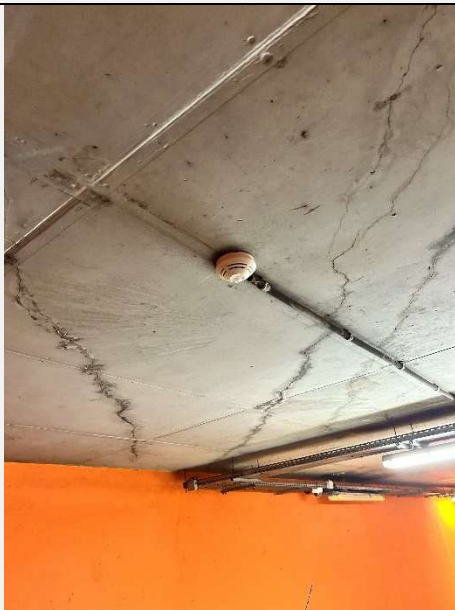
| ELEMENT 24 | |

| ELEMENT 24 | |
|---|---|
| <p>Intérieur Niveau 0 :</p> <p>Angle de dalle positionnée à l'extrémité Sud-Ouest fissurée.<br/>Les fissures sont parallèles entre elles.</p> | <p>Figure 26 – photo élément 24</p> |

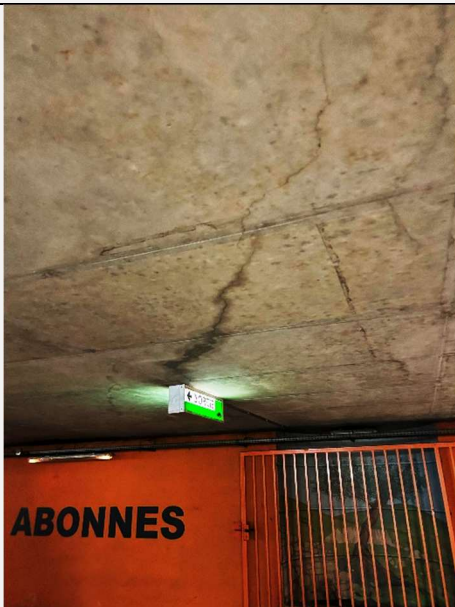
| ELEMENT 26 | |

| ELEMENT 26 | |
|---|---|
| <p>Intérieur Niveau 0 :</p> <p>Fissure et traces d'humidité ou d'hydrocarbures au plafond.</p> | <p>Figure 28 – photo élément 26</p> |

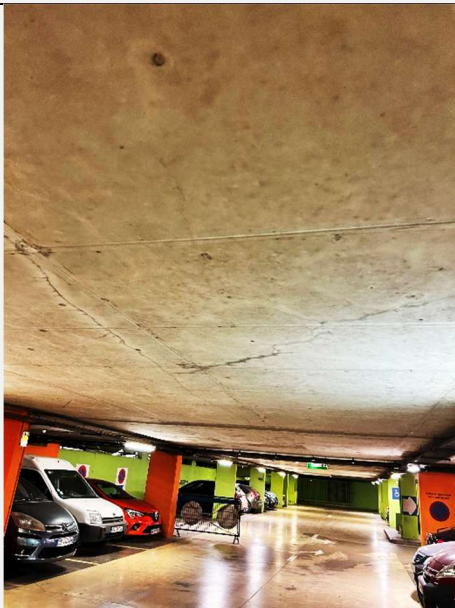
| ELEMENT 27 | |

| ELEMENT 27 | |
|---|---|
| <p>Intérieur Niveau 0 :</p> <p>Réseau de fissures en étoile au plafond à mi-portée de la dalle.<br/>Les fissures biaises rejoignent les poteaux porteurs à proximité.</p> | <p>Figure 29 – photo élément 27</p> |

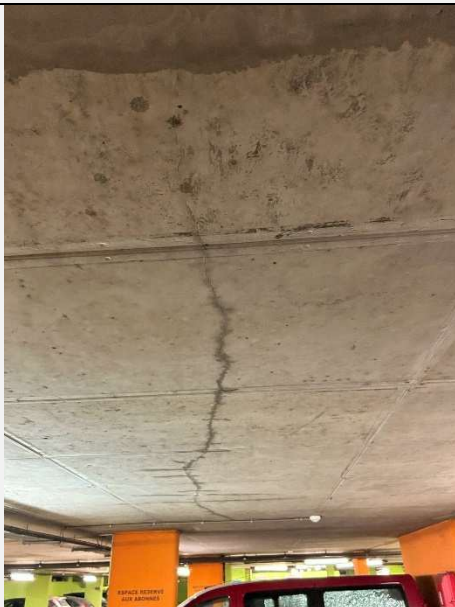
| ELEMENT 28 | |

| ELEMENT 28 | |
|---|---|
| <p>Intérieur Niveau 0 :</p> <p>Fissure et traces d'humidités ou d'hydrocarbures au plafond</p> | <p>Figure 30 – photo élément 28</p> |

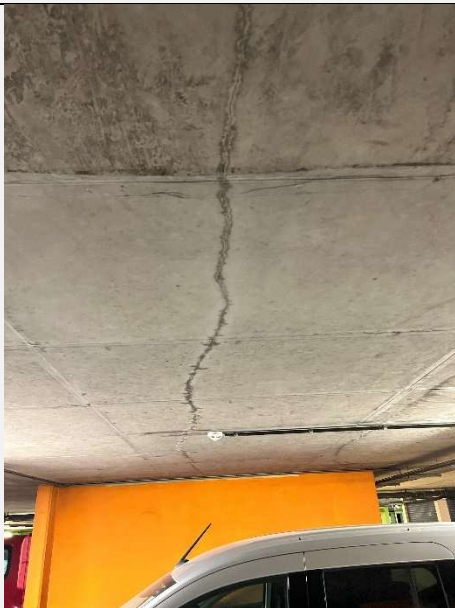
| ELEMENT 29 | |

| ELEMENT 29 | |
|---|---|
| <p>Intérieur Niveau 0 :</p> <p>Fissure à mi portée entre les poteaux</p> | <p>Figure 31 – photo élément 29</p> |

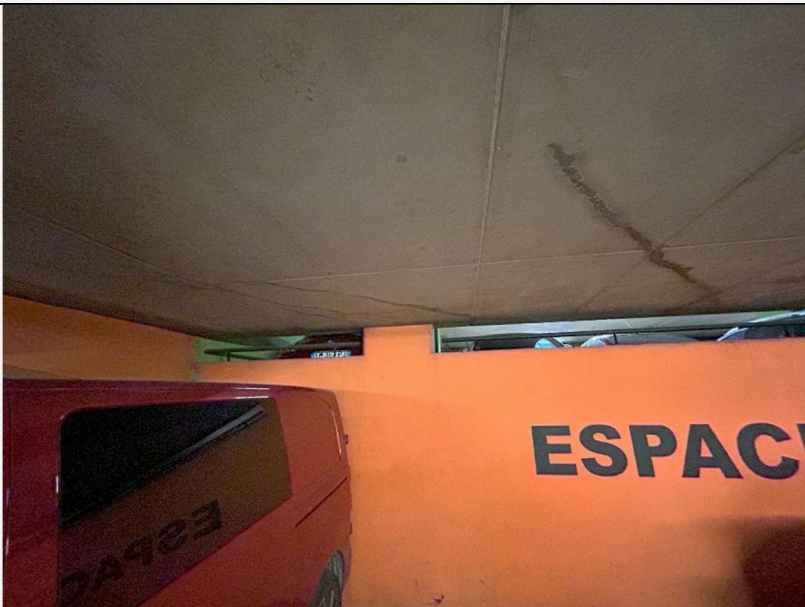
| ELEMENT 30 | |

| ELEMENT 30 | |
|---|---|
| <p>Intérieur Niveau 0 :</p> <p>Angle de la dalle fissuré à 45° par rapport au mur positionné en fond de places.</p> | <p>Figure 32 – photo élément 30</p> |

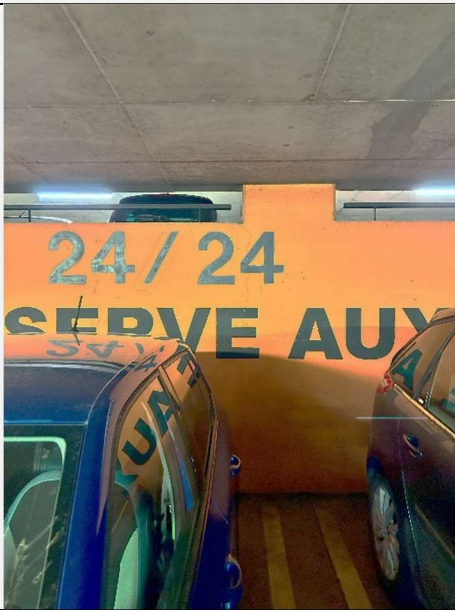
| ELEMENT 31 | |

| ELEMENT 31 | |
|---|---|
| <p>Intérieur Niveau 0 :</p> <p>Fissure verticale de type « coup de sabre » à la jonction poteau/mur pouvant provenir d'un défaut de liaison.</p> | <p>Figure 33 – photo élément 31</p> |

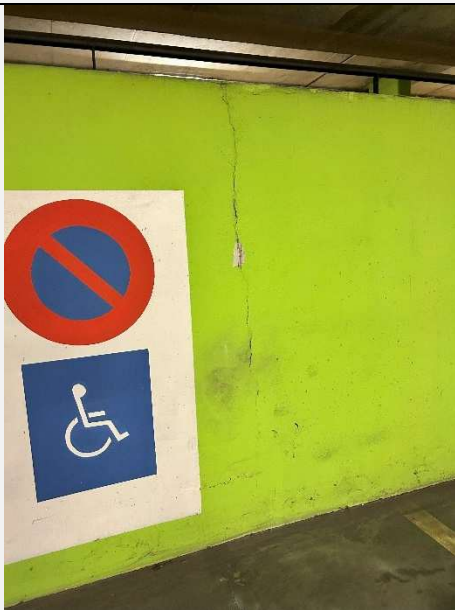
| ELEMENT 32 | |

| ELEMENT 32 | |
|---|---|
| <p>Intérieur Niveau 0 :</p> <p>Fissures verticale millimétrique profondes de type « coup de sabre » visibles sur la hauteur du mur.</p> | <p>Figure 34 – photo élément 32</p> |

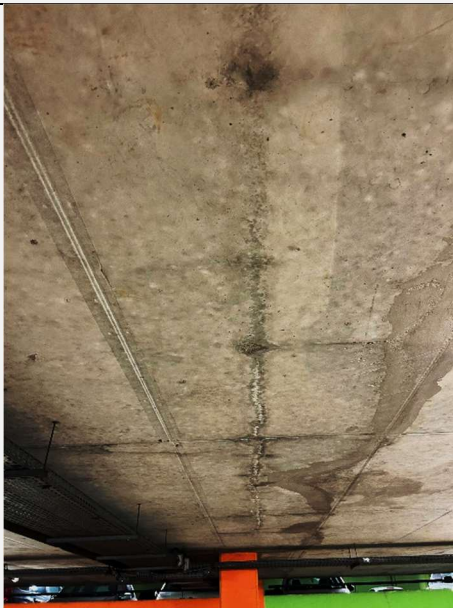
| ELEMENT 33 | |

| ELEMENT 33 | |
|---|---|
| <p>Intérieur Niveau 0 :</p> <p>Fissure rectiligne visible au plafond en direction du poteau</p> | <p>Figure 35 – photo élément 33</p> |

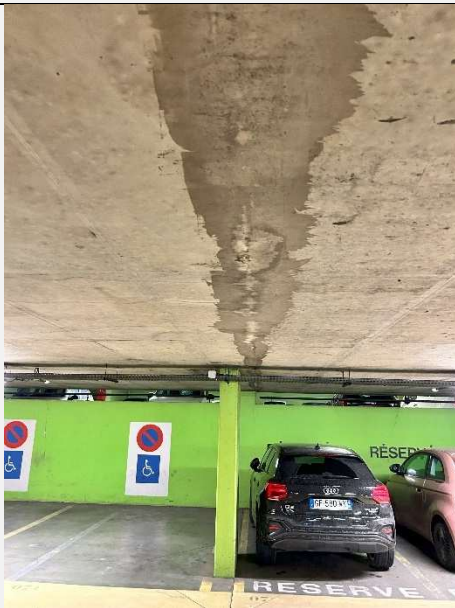
| ELEMENT 35 | |
|---|---|
| <p>Intérieur Niveau 0 :</p> <p>Traces de reprises grossières, nous distinguons toujours l'allure d'une fissure allant jusqu'au poteau présent en fond de place.</p> <p>La fissure se situe à une jonction de panneaux coffrant de la dalle.</p> <p>Nous remarquons des traces de salpêtre ou d'efflorescence.</p> | <p>Figure 37 – photo élément 35</p> |

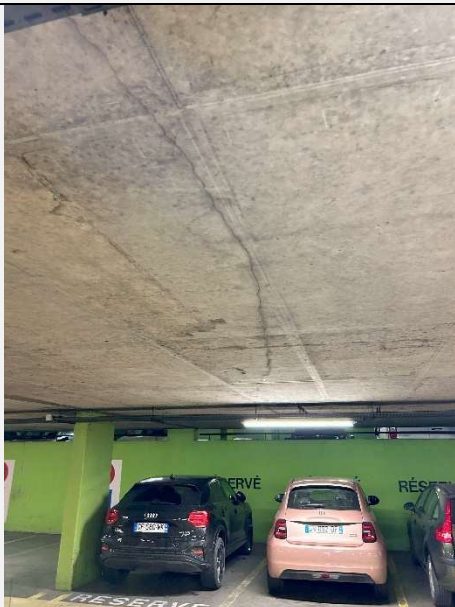
| ELEMENT 36 | |

| ELEMENT 36 | |
|---|---|
| <p>Intérieur Niveau 0 :</p> <p>Fissure dans la dalle en direction du poteau</p> | <p>Figure 38 – photo élément 36</p> |

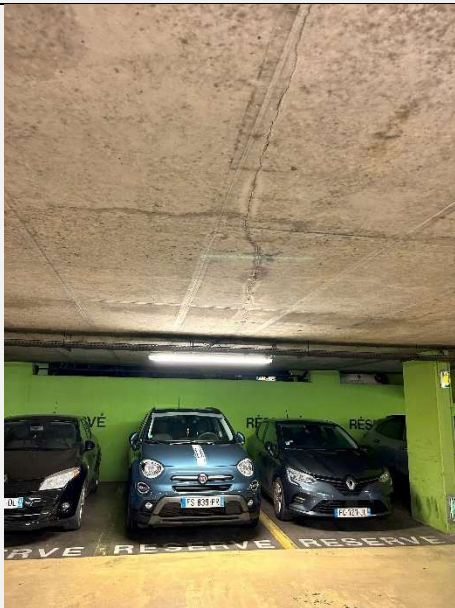
| ELEMENT 37 | |

| ELEMENT 37 | |
|---|---|
| <p>Intérieur Niveau 0 :</p> <p>Réseau de fissures en croix au plafond. Ces dernières sont positionnées à mi-portée des 4 poteaux porteurs</p> | <p>Figure 39 – photo élément 37</p> |

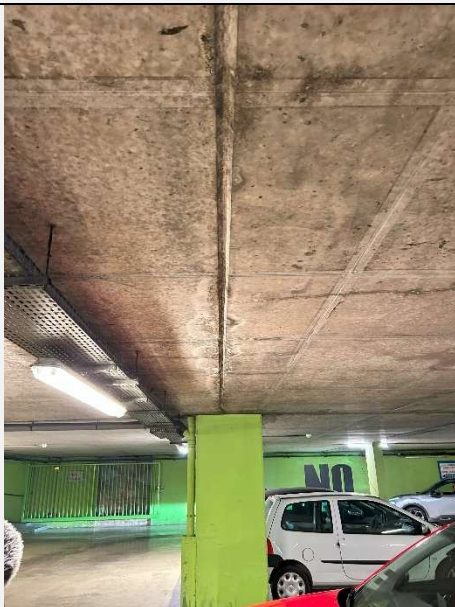
| ELEMENT 38 | |
|---|---|
| <p>Intérieur Niveau 0 :</p> <p>Engravure présente sur le plancher haut du niveau 0. Le fond d'engravure laisse apparaître une fissure inframillimétrique. Présence de traces d'humidités ou d'hydrocarbures.</p> | <p>Figure 40 – photo élément 38</p> |

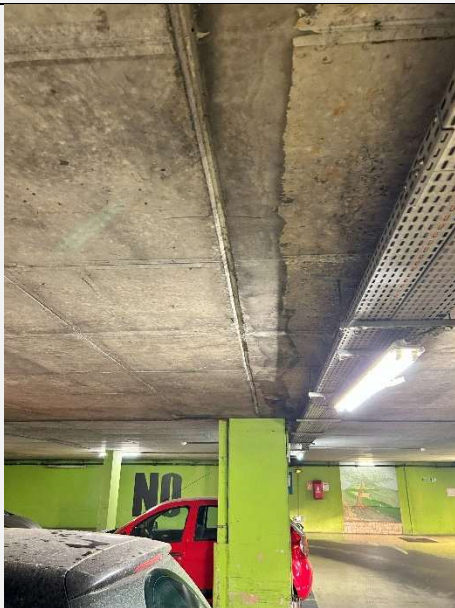
| ELEMENT 39 | |
|---|---|
| <p>Intérieur Niveau 0 :</p> <p>Engravure présente sur le plancher haut du niveau 0. Le fond d'engravure laisse apparaître une fissure inframillimétrique.</p> <p>Reprise grossière parallèle à l'engravure.</p> | <p>Figure 41 – photo élément 39</p> |

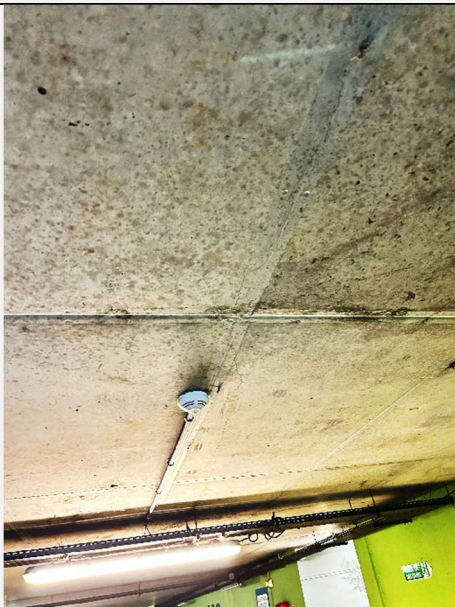
| ELEMENT 40 | |

| ELEMENT 40 | |
|---|---|
| <p>Intérieur Niveau 0 :</p> <p>Fissure inframillimétrique le long de la jointure entre les panneaux de coffrage</p> | <p>Figure 42 – photo élément 40</p> |

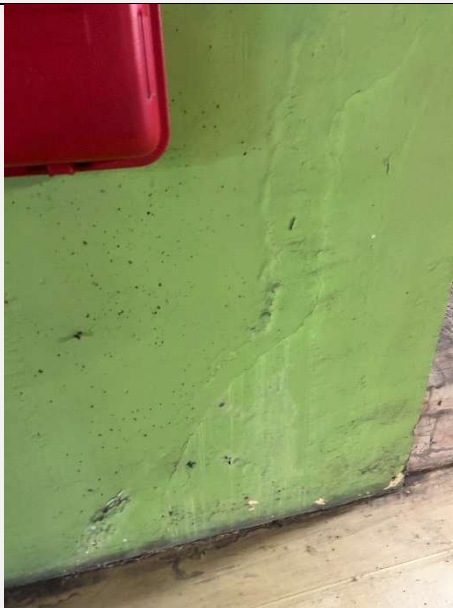
| ELEMENT 41 | |

| ELEMENT 41 | |
|---|---|
| <p>Intérieur Niveau 0 :</p> <p>Fissure et peinture du bas mur cloquée</p> | <p>Figure 43 – photo élément 41</p> |

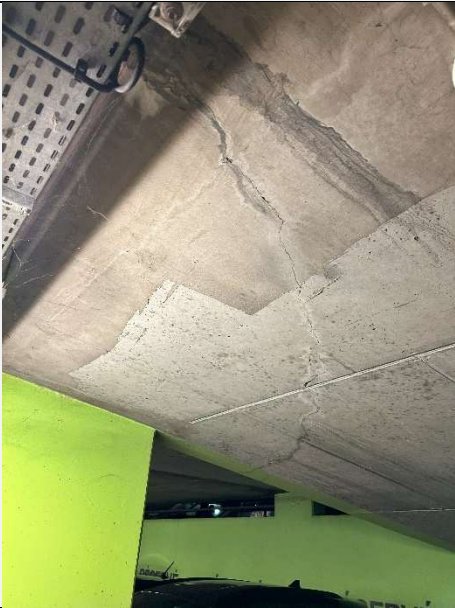
ELEMENT 43

| DESCRIPTION STRUCTURES | PHOTOS |
|---|---|
| <p>Intérieur Niveau 0 :</p> <p>Fissure particulièrement marquée au plafond de la rampe de descente entre les niveaux 2 et 1.</p> <p>Nous constatons que la fissure forme un arc de cercle autour du poteau support de rampe.</p> | <p>Figure 45 – photo élément 43</p> |

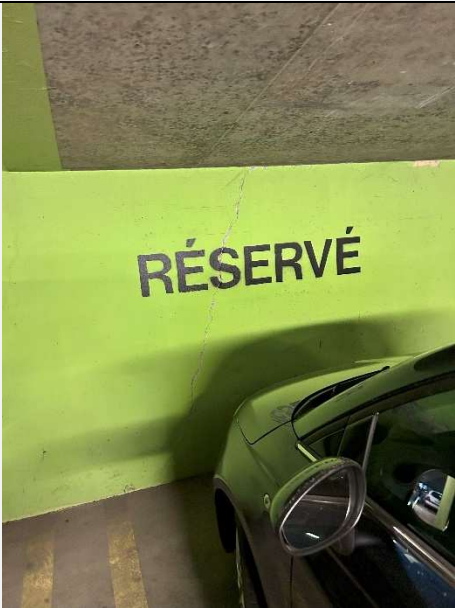
ELEMENT 44

| DESCRIPTION STRUCTURES | PHOTOS |
|---|---|
| <p>Intérieur Niveau 0 :</p> <p>Fissures visibles au mur présent sous la rampe de descente entre le niveau 2 et 1</p> | <p>Figure 46 – photo élément 44</p> |

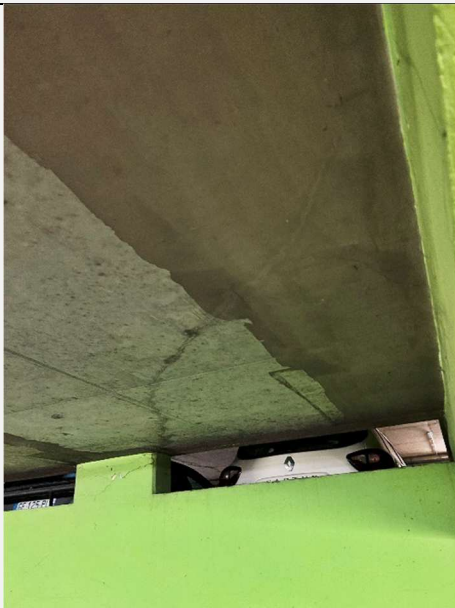
| ELEMENT 45 | |
|---|---|
| <p>Intérieur Niveau 0 :</p> <p>La fissure évoquée à l'élément 42 se prolonge dans la dalle jusqu'au poteau porteur suivant.<br/>Le poteau présente également une fissure inclinée dans le prolongement de celle de la dalle.</p> | <p>Figure 47 – photo élément 45</p> |

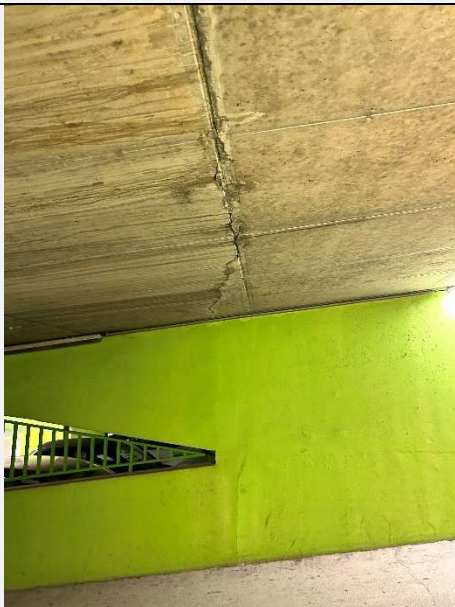
| ELEMENT 46 | |

| ELEMENT 46 | |
|---|---|
| <p>Intérieur Niveau 0 :</p> <p>Fissure et traces d'humidités ou d'hydrocarbures présente en sous face de la rampe reliant le niveau 2 et le niveau 3</p> | <p>Figure 48 – photo élément 46</p> |

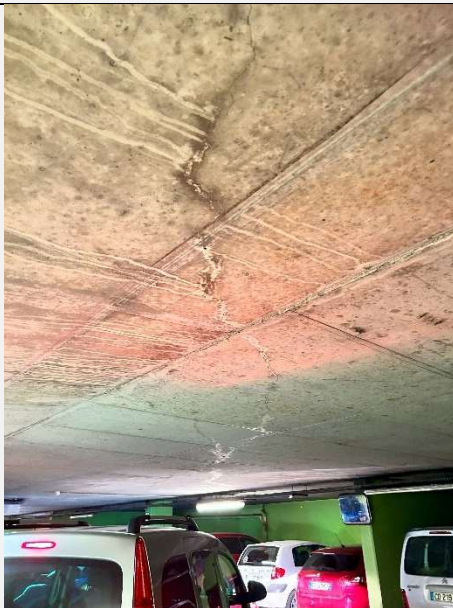
| ELEMENT 47 | |

| ELEMENT 47 | |
|---|---|
| <p>Intérieur Niveau 1 :</p> <p>Fissure et présences de traces d'humidité et hydrocarbures sur une grosse partie du plancher haut.</p> | <p>Figure 49 – photo élément 47</p> |

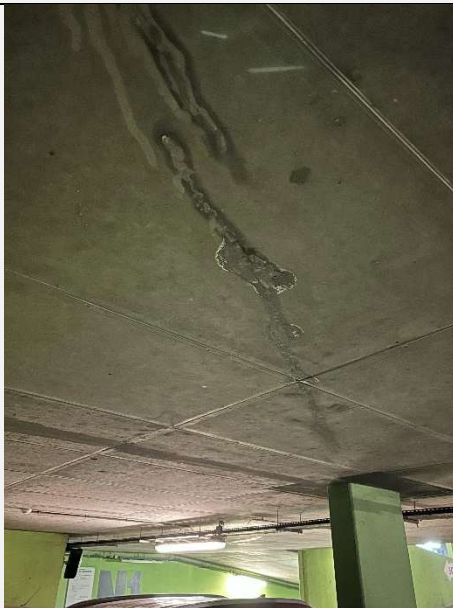
| ELEMENT 49 | |
|---|---|
| <p>Intérieur Niveau 1 :</p> <p>Fissure s'épanouissant depuis la mi-portée de dalle jusqu'au poteau porteur suivant.</p> <p>Traces d'épaufrures de béton.</p> | <p>Figure 51 – photo élément 49</p> |

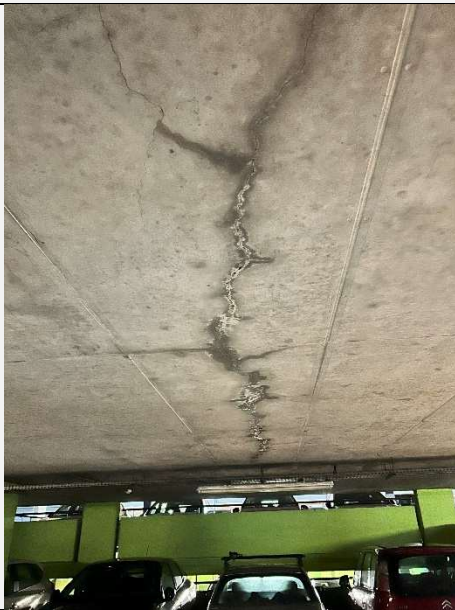
| ELEMENT 51 | |
|---|---|
| <p>Intérieur Niveau 1 :</p> <p>Fissure particulièrement marquée au plafond à mi portée des poteaux.<br/>Présence de traces d'hydrocarbures et de salpêtre ou d'efflorescence.</p> | <p>Figure 53 – photo élément 51</p> |

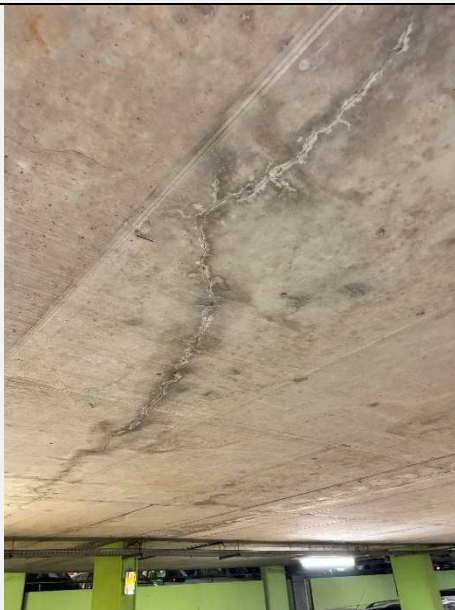
| ELEMENT 52 | |

| ELEMENT 52 | |
|---|---|
| <p>Intérieur Niveau 1 :</p> <p>Fissure et traces d'hydrocarbures au plafond entre 2 poteaux porteurs</p> | <p>Figure 54 – photo élément 52</p> |

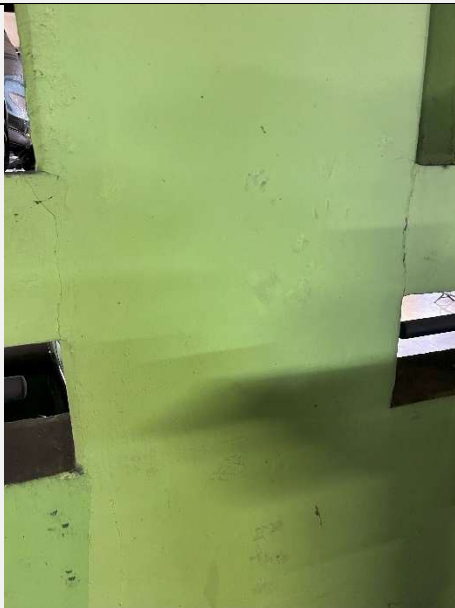
| ELEMENT 53 | |

| ELEMENT 53 | |
|---|---|
| <p>Intérieur Niveau 1 :</p> <p>Fissure de part et d'autre de la jonction poteau/dalle.</p> | <p>Figure 55 – photo élément 53</p> |

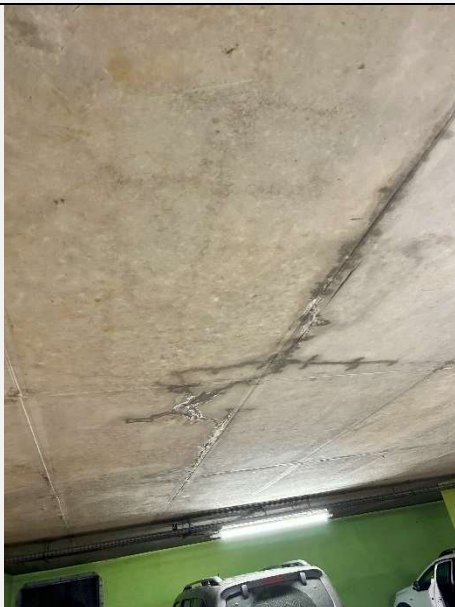
| ELEMENT 54 | |
|---|---|
| <p>Intérieur Niveau 1 :</p> <p>Fissure avec présence de traces d'hydrocarbures et de salpêtre ou d'efflorescence au plafond.<br/>La fissure suit la jonction de plaques de coffrage.</p> | <p>Figure 56 – photo élément 54</p> |

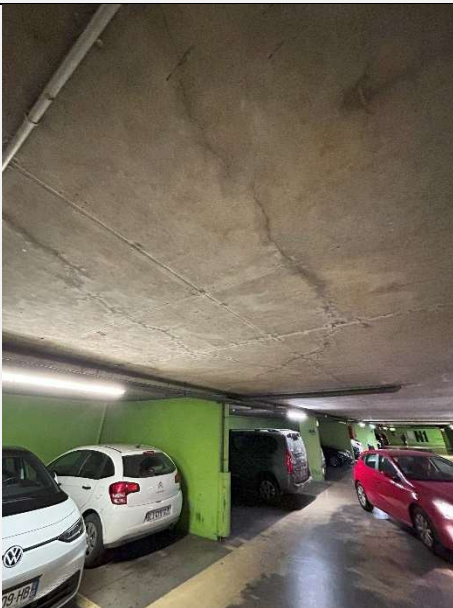
| ELEMENT 55 | |

| ELEMENT 55 | |
|---|---|
| <p>Intérieur Niveau 1 :</p> <p>Fissure et salpêtre ou efflorescence au plafond partant du mur en direction de la mi portée de la dalle.</p> | <p>Figure 57 – photo élément 55</p> |

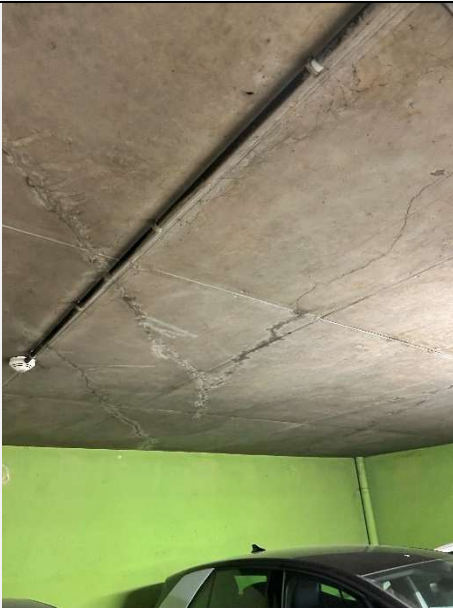
| ELEMENT 56 | |
|---|---|
| <p>Intérieur Niveau 1 :</p> <p>Fissures s'épanouissant en biais par rapport à l'angle Nord-Ouest du parking. Nous constatons que les fissures sont parallèles entre elles.</p> | <p>Figure 58 – photo élément 56</p> |

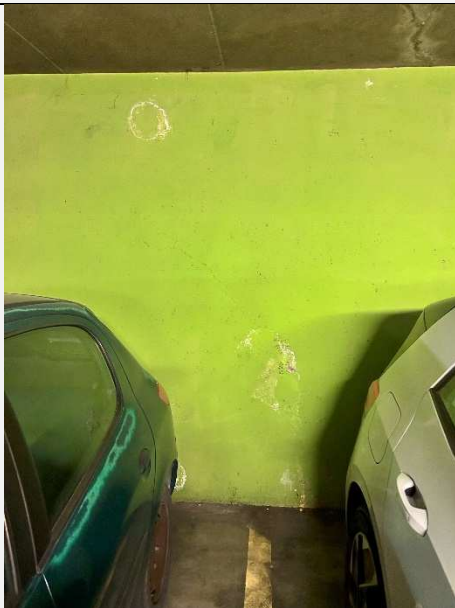
| ELEMENT 57 | |

| ELEMENT 57 | |
|---|---|
| <p>Intérieur Niveau 1 :</p> <p>Présence d'une fissure verticale dans le mur avec un cloquage de peinture.</p> | <p>Figure 59 – photo élément 57</p> |

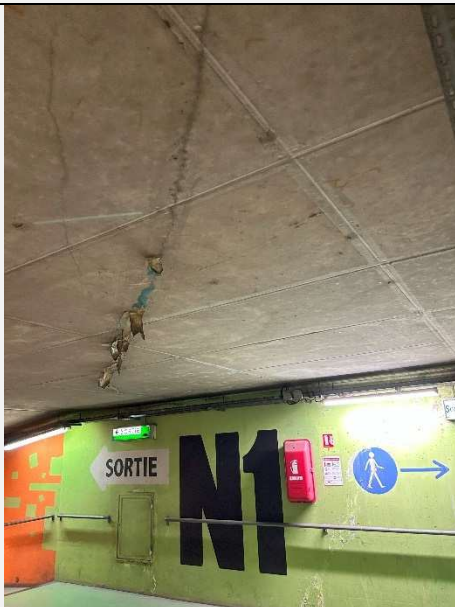
| ELEMENT 58 | |
|---|---|
| <p>Intérieur Niveau 1 :</p> <p>Fissure dans le prolongement de celles évoquées à l'élément 55 dans l'angle de la dalle.</p> <p>La fissure est partiellement recouverte par du ruban adhésif</p> | <p>Figure 60 – photo élément 58</p> |

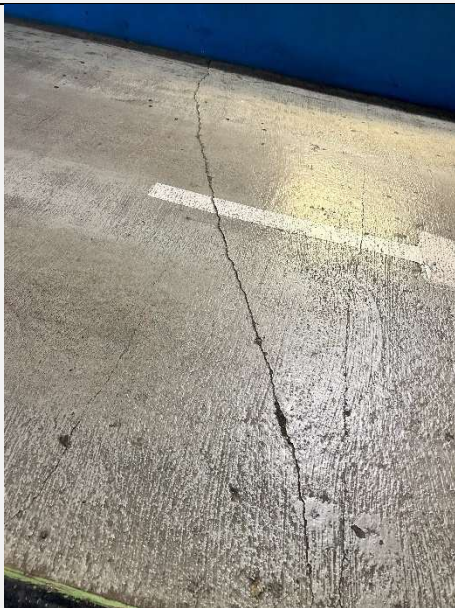
| ELEMENT 61 | |
|---|---|
| <p>Intérieur rampe entre Niveau 3 et niveau 2 :</p> <p>Présence d'une fissure sur le parement opposé à celle décrite dans l'élément 59. La fissure de l'élément 59 est donc traversante.</p> | <p>Figure 63 – photo élément 61</p> |

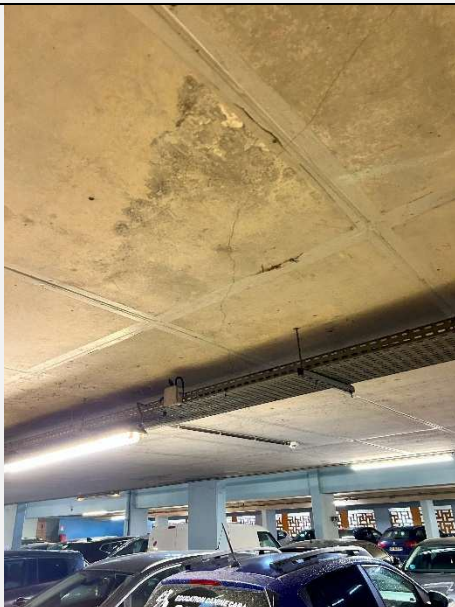
| ELEMENT 62 | |

| ELEMENT 62 | |
|---|---|
| <p>Intérieur Niveau 2 :</p> <p>Fissure légère au plafond en direction des poteaux</p> | <p>Figure 64 – photo élément 62</p> |

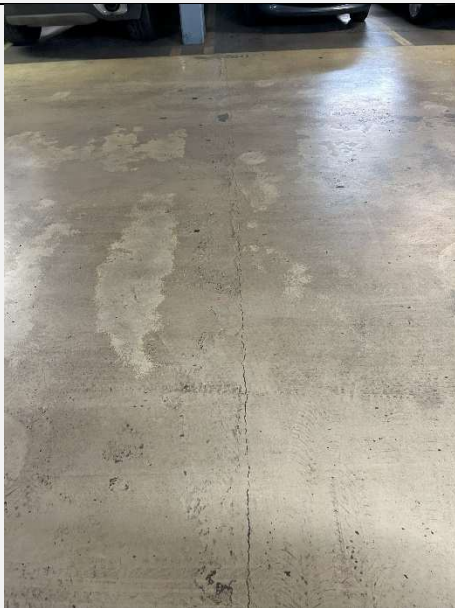
| ELEMENT 67 | |
|---|---|
| <p>Intérieur Niveau 2 :</p> <p>Fissures au sol dans l'alignement de poteaux porteurs</p> | <p>Figure 69 – photo élément 67</p> |

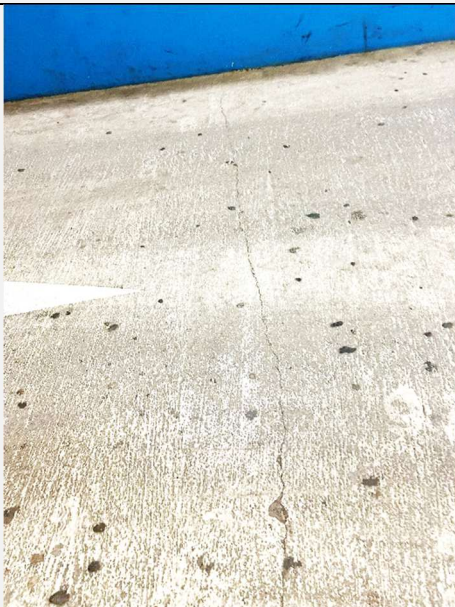
| ELEMENT 68 | |
|---|---|
| <p>Intérieur rampe entre niveau 2 et niveau 3 :</p> <p>Fissures au sol sur la rampe de montée entre le niveau 2 et le niveau 3. Ce désordre se situe sur le parement opposé à celui du désordre 46 (fissure traversante).</p> | <p>Figure 70 – photo élément 68</p> |

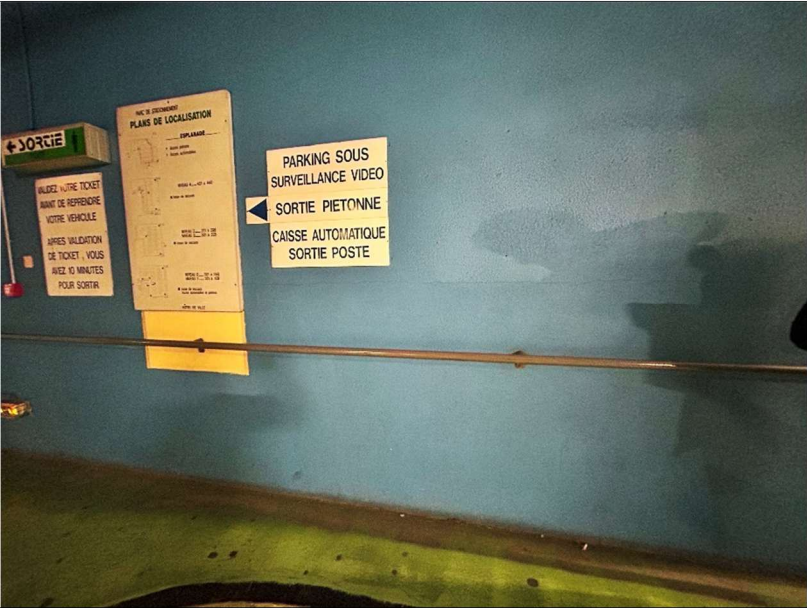
ELEMENT 69

| DESCRIPTION STRUCTURES | PHOTOS |
|---|---|
| <p>Intérieur niveau 3 :</p> <p>Fissure horizontale sur le mur</p> | <p>Figure 71 – photo élément 69</p> |

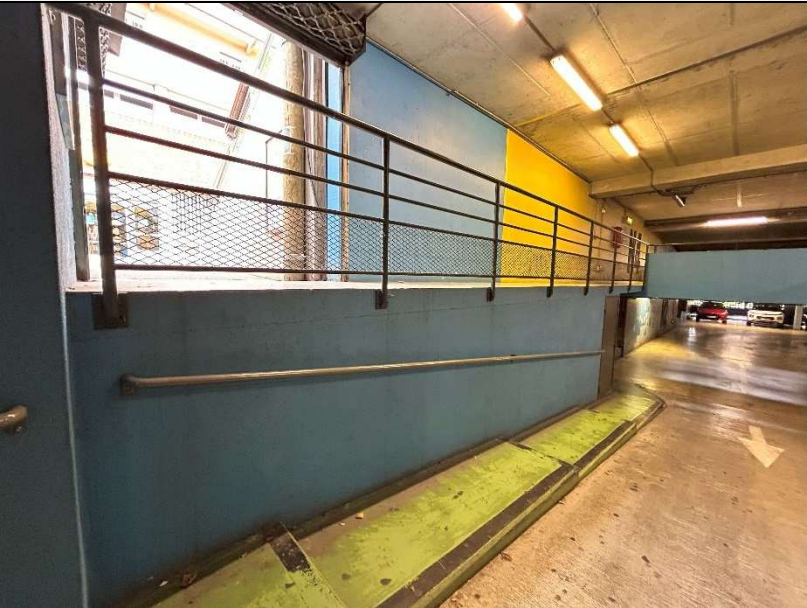
ELEMENT 70

| DESCRIPTION STRUCTURES | PHOTOS |
|---|---|
| <p>Intérieur niveau 3 :</p> <p>Fissure horizontale entre le mur et la dalle menant à la sortie piétons. Cette fissure est dans le prolongement de celle évoquée au désordre 68.</p> | <p>Figure 72 – photo élément 70</p> |

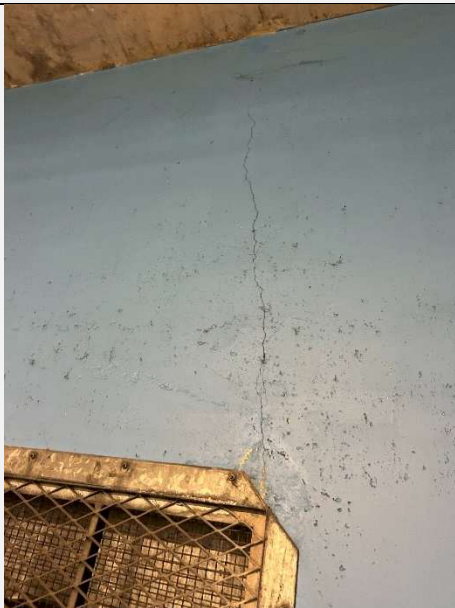
| ELEMENT 71 | |

| ELEMENT 71 | |
|---|---|
| <p>Intérieur niveau 3 :</p> <p>Fissure d'allure verticale dans le mur périphérique s'épanouissant depuis l'angle supérieur droit de la réservation de ventilation.</p> | <p>Figure 73 – photo élément 71</p> |

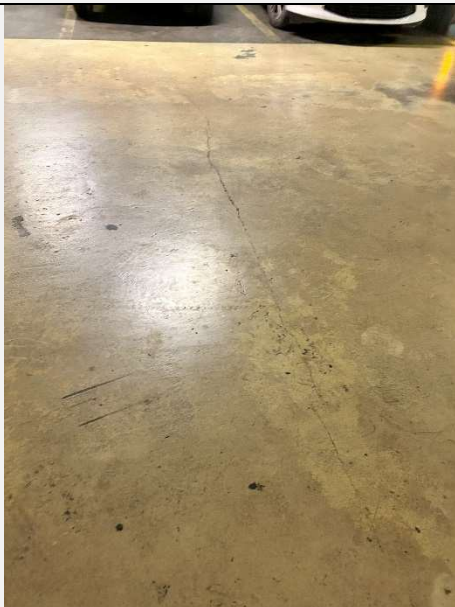
| ELEMENT 74 | |
|---|---|
| <p>Intérieur niveau 3 :</p> <p>Fissure rectiligne sur la dalle</p> | <p>Figure 76 – photo élément 74</p> |

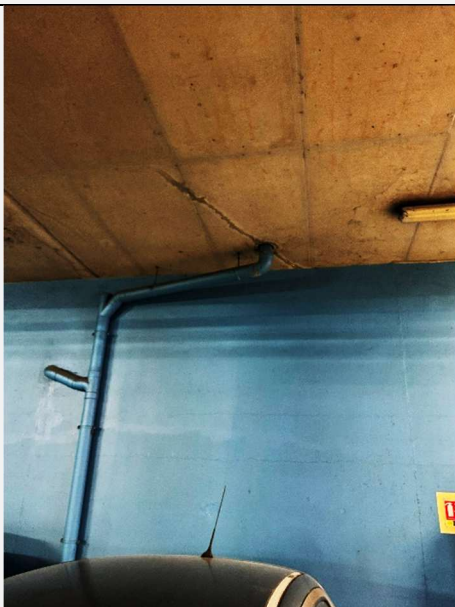
| ELEMENT 76 | |
|---|---|
| <p>Intérieur niveau 3 :</p> <p>Multiples fissures horizontales positionnée à mi-hauteur du voile périphérique du parking formant soutènement. Nous apercevons également une fissure s'épanouissant de part et d'autre d'une réservation de canalisation dans la dalle haute.</p> | <p>Figure 78 – photo élément 76</p> |

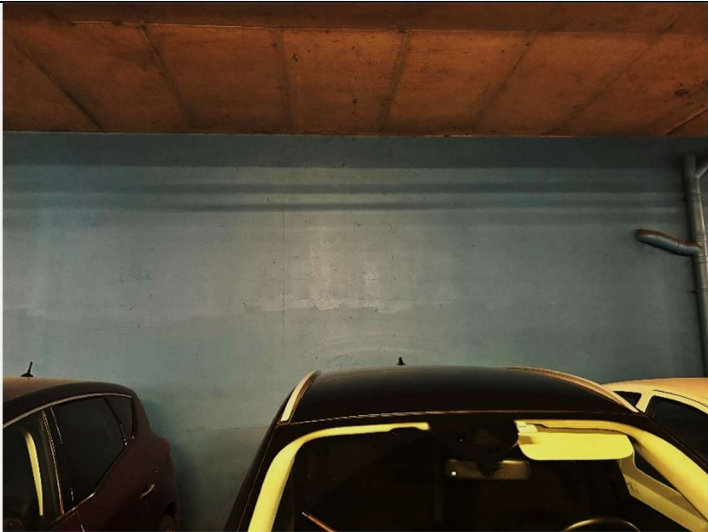
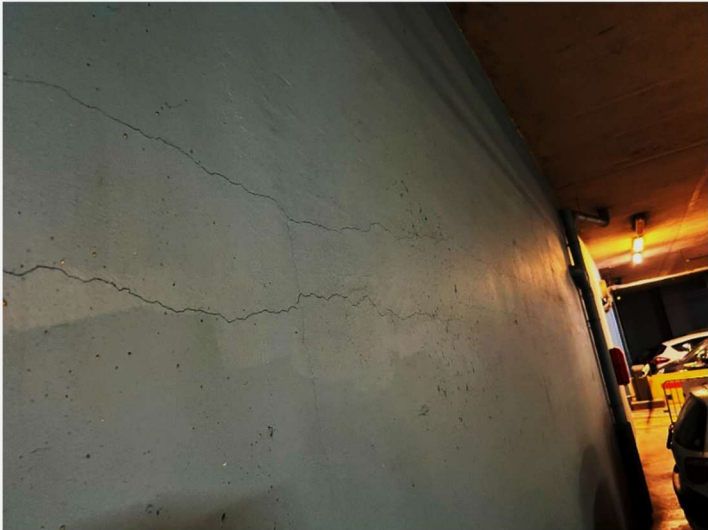
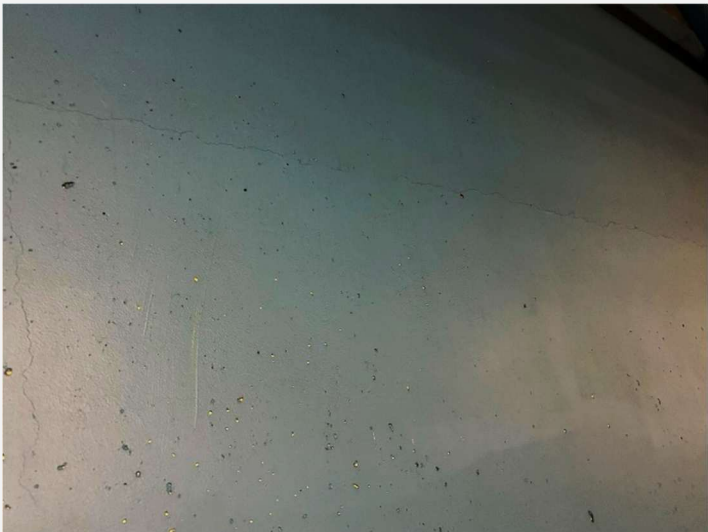
Figure 80 – photo élément 78

Multiples fissures horizontales  
positionnée à mi-hauteur du voile  
périphérique du parking formant  
soutènement.  
Ces fissures sont dans la continuité des  
désordres de l'élément 76.

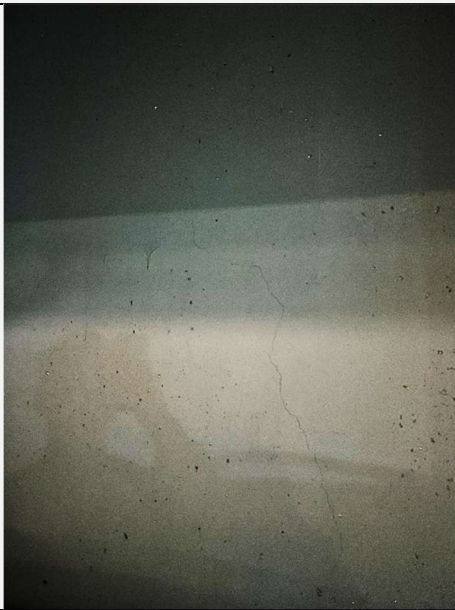
| ELEMENT 79 | |
|---|---|
| | <p>Figure 81 – photo élément 79</p> |

| ELEMENT 79 | |
|---|---|
| <p>Intérieur Niveau 3<sup>2</sup> :</p> <p>Fissure inclinée à 45° en pied de mur périphérique formant soutènement.</p> | |

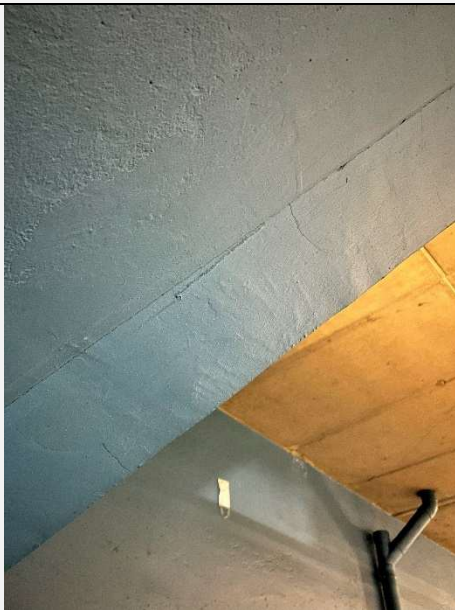
| ELEMENT 80 | |
|---|---|
| | <p>Figure 82 – photo élément 80</p> |

| ELEMENT 80 | |
|---|---|
| <p>Intérieur Niveau 3 :</p> <p>Fissures visibles en plancher haut de la trainasse de ventilation et perpendiculaire à son grand côté.</p> | |

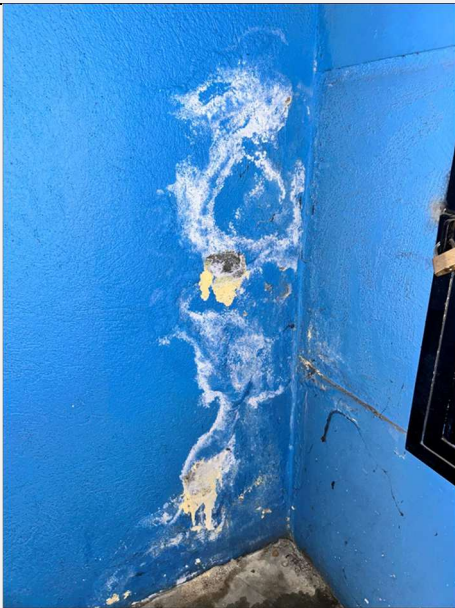
| ELEMENT 81 | |
|---|---|
| <p>Intérieur Niveau 3 :</p> <p>Fissure et peinture cloqué dans l'angle du mur formant soutènement. Présence de salpêtre.</p> | <p>Figure 83 – photo élément 81</p> |

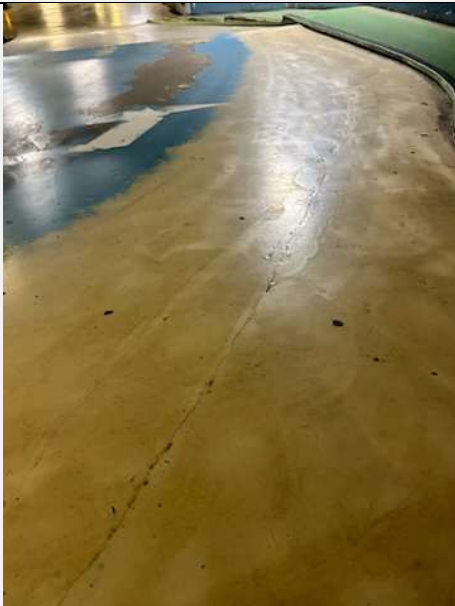
| ELEMENT 82 | |
|---|---|
| <p>Intérieur Niveau 3 :</p> <p>Fissure s'épanouissant en biais par rapport à l'angle Nord-Ouest du parking. Cette fissure est sur le parement opposée à celle évoquée dans le désordre 58. La fissure est donc traversante.</p> | <p>Figure 84 – photo élément 82</p> |
