Affaire ABAK2024/03/0060

# RAPPORT DE DIAGNOSTIC STRUCTURE

Diagnostic visuel d'un parking  
existant

Rue de l'Eden  
MANOSQUE  
(04100)

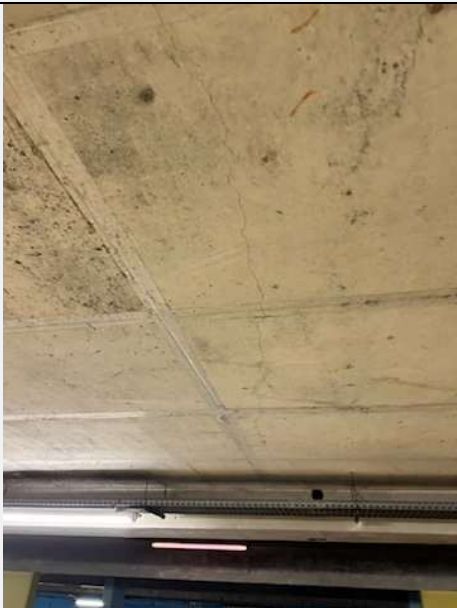
| ELEMENT 84 | |
|---|---|
| | Figure 86 – photo élément 84 |

| ELEMENT 84 | |
|---|---|
| <p>Intérieur Niveau 4 :</p> <p>Maillage de fissures légères visibles au plafond. Nous constatons la présence de traces d'humidité.</p> | |

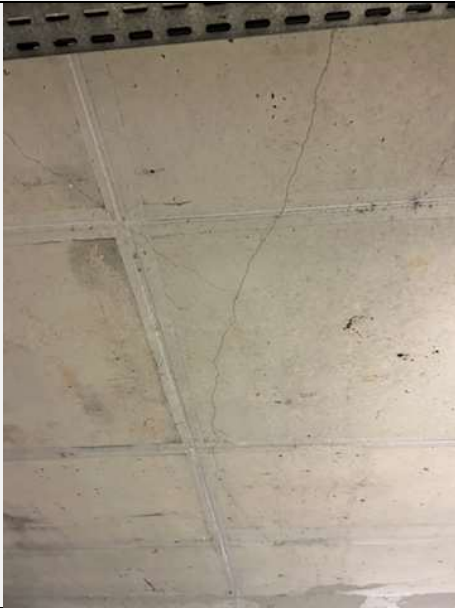
| ELEMENT 85 | |

| ELEMENT 85 | |
|---|---|
| <p>Intérieur Niveau 4 :</p> <p>Maillage de fissures légères visibles au plafond</p> | <p>Figure 87 – photo élément 85</p> |

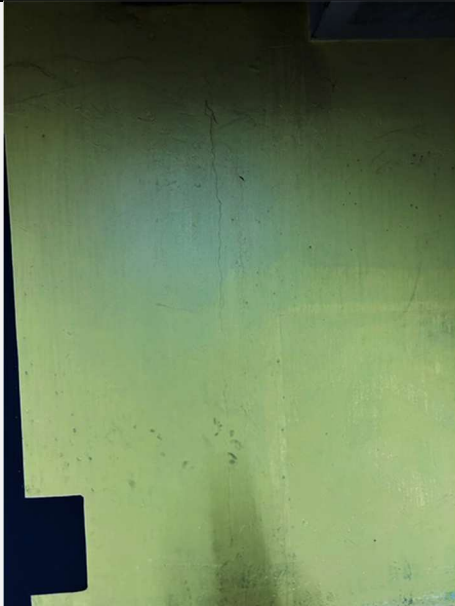
| ELEMENT 86 | |

| ELEMENT 86 | |
|---|---|
| <p>Intérieur Niveau 4 :</p> <p>Fissures verticales s'épanouissant sur toute la hauteur du mur.</p> | <p>Figure 88 – photo élément 86</p> |

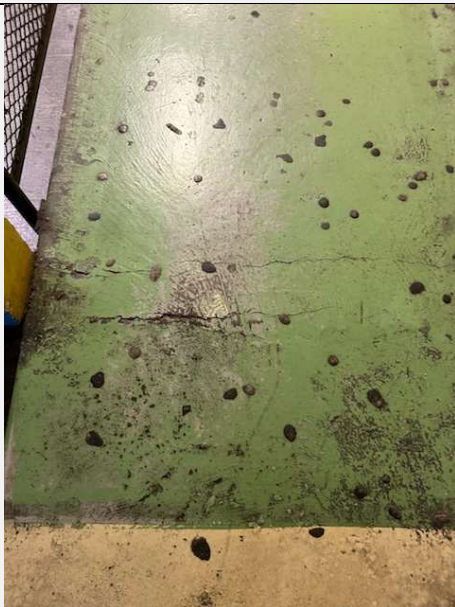
| ELEMENT 88 | |
|---|---|
| <p>Intérieur Niveau 4 :</p> <p>Multiplis fissures parallèles à la jonction entre la dalle du parking R+4 et la portion de dalle de la sortie piétonne</p> | <p>Figure 90 – photo élément 88</p> |

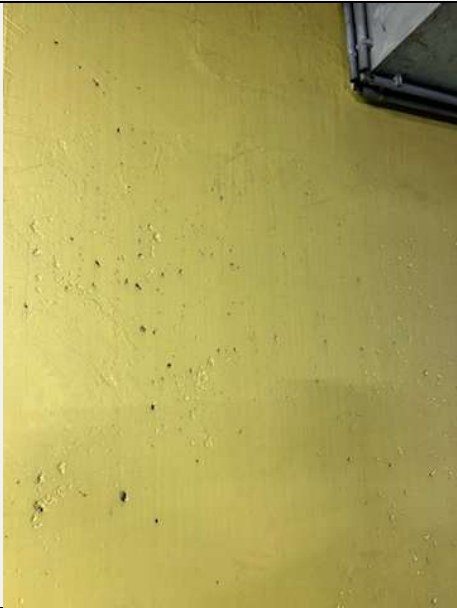
| ELEMENT 89 | |

| ELEMENT 89 | |
|---|---|
| <p>Intérieur Niveau 4 :</p> <p>Fissures verticales légères visibles sur le mur</p> | <p>Figure 91 – photo élément 89</p> |

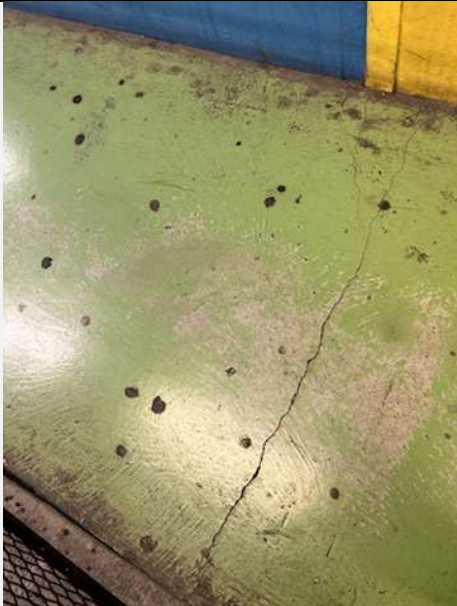
| ELEMENT 90 | |

| ELEMENT 90 | |
|---|---|
| <p>Intérieur Niveau 4 :</p> <p>Fissure dans la portion de dalle de la sortie piétonne.<br/>Ce désordre est parallèle à celui évoqué à l'élément 88.</p> | <p>Figure 92 – photo élément 90</p> |

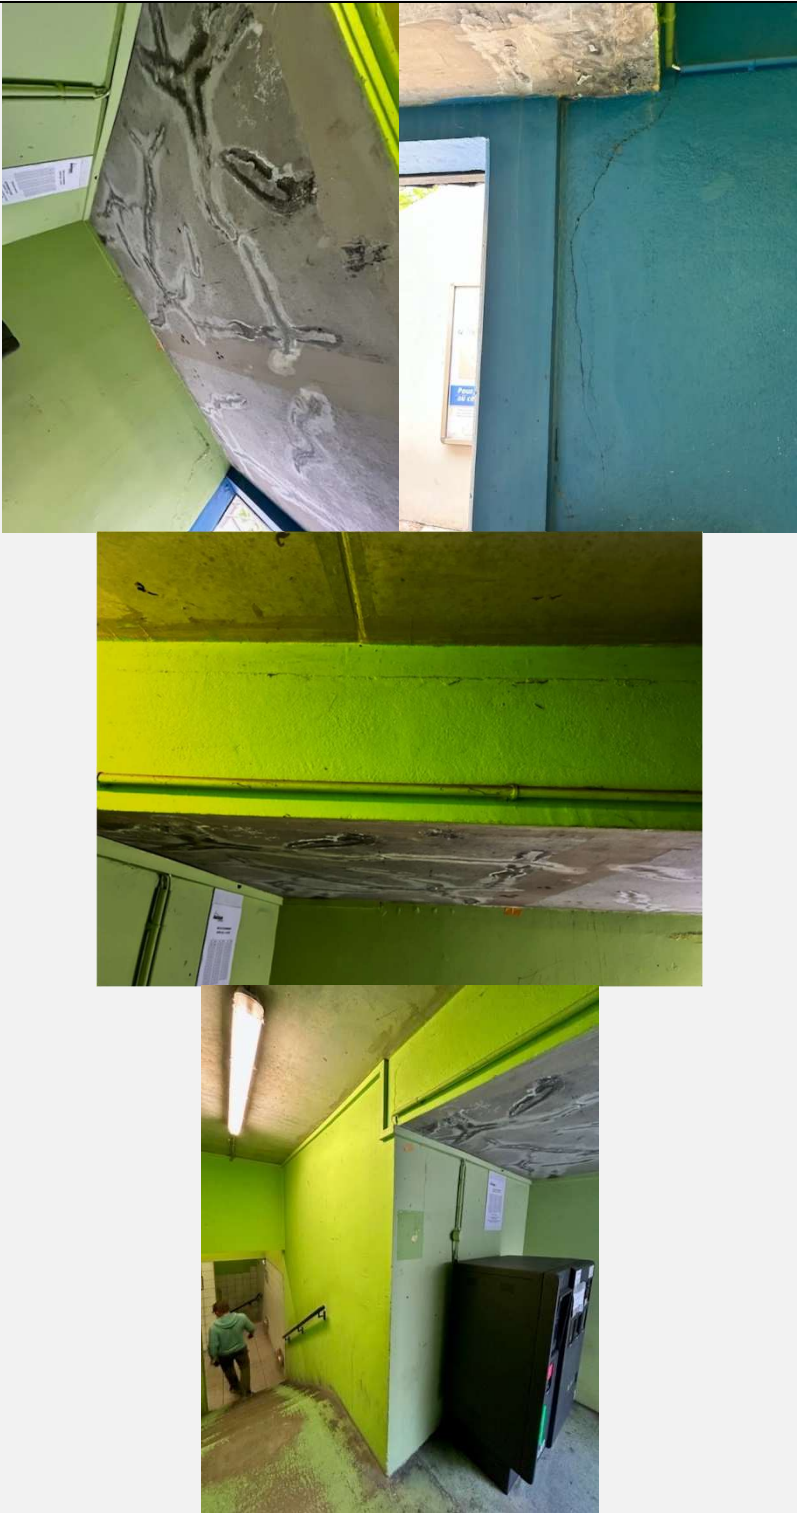
ELEMENT 91

| DESCRIPTION STRUCTURES | PHOTOS |
|---|---|
| <p>Intérieur Niveau 4 bornes de paiement :</p> <p>Multipl<span style="color: #C0504D;">es fissures d'aspect étoilé dans la dalle et fissures verticales dans les murs. Présence de salpêtre à l'intérieur de ces dernières.</span></p> | <p>Figure 93 – photo élément 91</p> |
