Dossier N° 2018-06-0555 #A

Rapport de repérage des matériaux et produits contenant de l'amiante Listes A & B

Adresse :	**TRIBUNAL DE COMMERCE** **Rue des Tanneurs** **04100 MANOSQUE**
Référence cadastrale :	**BR n°395**
Lot(s) de copropriété :	**Sans objet** N° étage : **Sans objet**
Nature de l'immeuble :	**ERP**
Étendue de la prestation :	**Immeuble complet**
Destination des locaux :	**Etablissement recevant du Public**
Date permis de construire :	**Non communiquée**

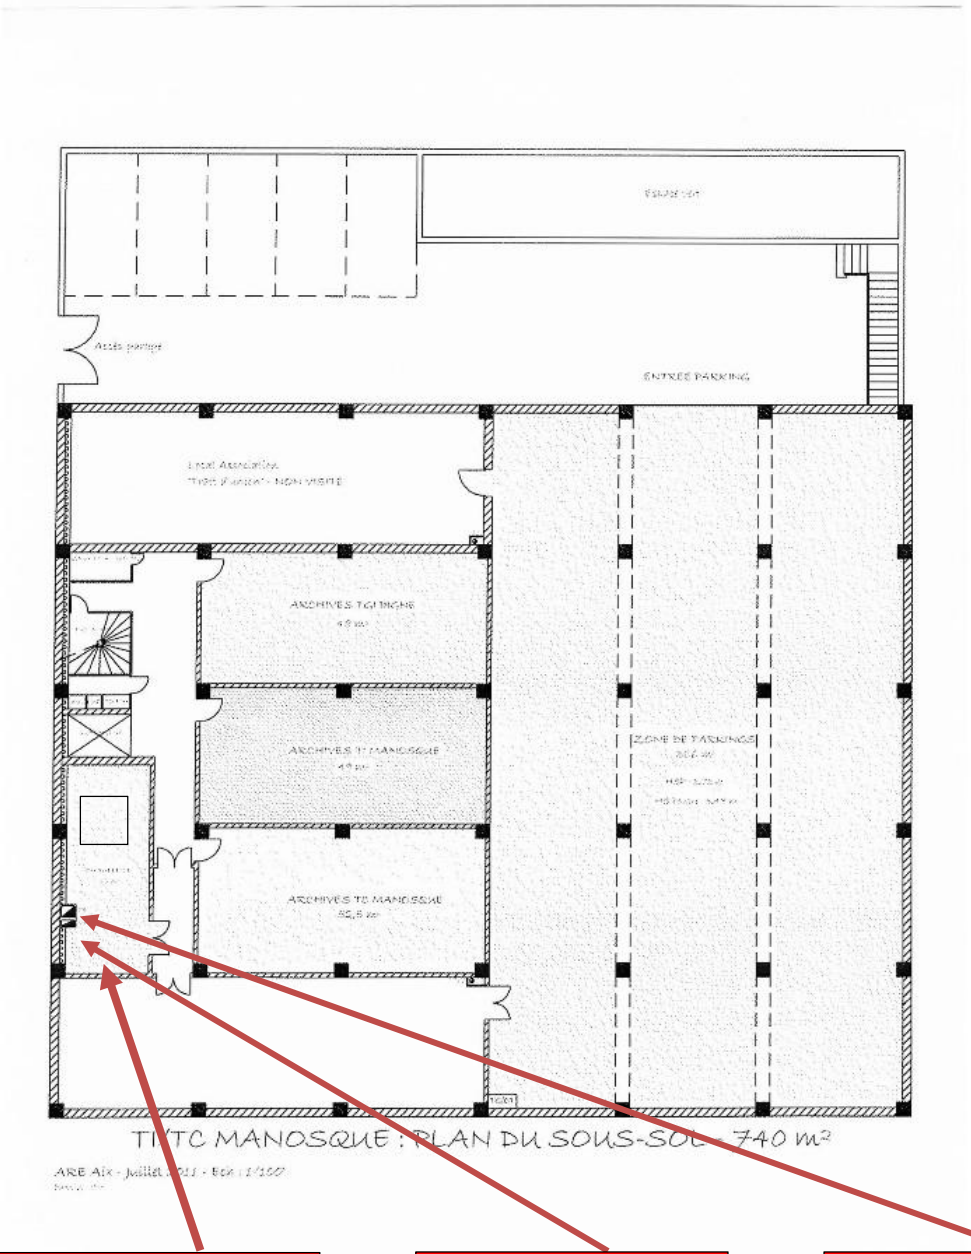
PLANCHE DE REPERAGE USUEL						Adresse de l'immeuble:	TRIBUNAL DE COMMERCE Rue des Tanneurs 04100 MANOSQUE
N° dossier:	2018-06-0555						
N° planche:	1/1	Version:	0	Type:	Croquis		
Origine du plan:	Cabinet de diagnostics					Bâtiment – Niveau:	Sous sol

ÉLEMENT DE CONSTRUCTION N°	DESIGNATION	Localisation	Méthode	(1)	Photo
Conduits, canalisations et équipements					
21	Plancher haut Conduit d'aération n° 1 Fibres-ciment	Sous sol Local chaufferie	Après analyse	EP	
22	Plancher haut Conduit d'aération n° 1 Fibres-ciment	Sous sol Local chaufferie	Après analyse	EP	
23	Plancher haut Conduit d'aération n° 1 Fibres-ciment	Sous sol Local chaufferie	Après analyse	EP

ÉLÉMENT DE CONSTRUCTION		Localisation		Prélèvement		EC	Préco	Photo
N°	COMPOSANT / PARTIE	Local	Paroi	Nbre	Réf./ZH			
21	Conduits de fluides / Conduits	Sous sol Local chaufferie	SO	1	P001/A		EP	
22	Conduits de fluides / Conduits	Sous sol Local chaufferie	SO	0	P001/A		EP	
23	Conduits de fluides / Conduits	Sous sol Local chaufferie	SO	0	P001/A		EP
