Affaire ABAK2024/03/0060

# RAPPORT DE DIAGNOSTIC STRUCTURE

Diagnostic visuel d'un parking  
existant

Rue de l'Eden  
MANOSQUE  
(04100)

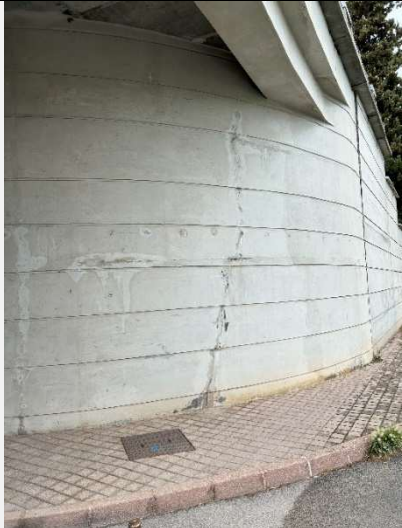
| ELEMENT 1 | |
|---|---|
| <p>Extérieur Niveau 0 :<br/>Mur de soutènement</p> <p>Fissure verticale s'épanouissant de l'appui de la poutre jusqu'au bas du mur. Un regard de collecte est présent en pied du mur.</p> <p>Une fissure horizontale distincte est visible à mi-hauteur du mur.</p> <p>Nous remarquons également un désaffleurement du mur de soutènement contigu. Sur les clichés Google Street View, la fissure et le désaffleurement sont déjà présent depuis plusieurs années.</p> | <p>Figure 3 – photo élément 1</p> |

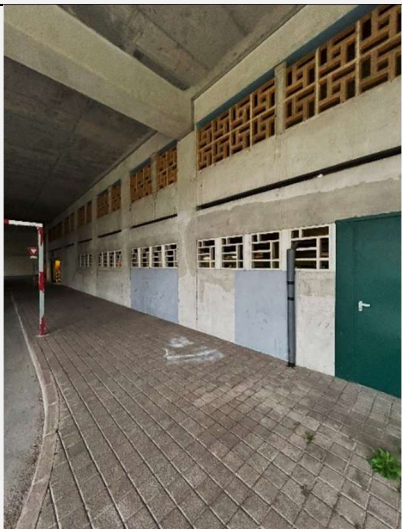
| ELEMENT 2 | |
|---|---|
| <p>Extérieur Niveau 0 :</p> <p>Fissure sur le mur extérieur à la jonction entre les poteaux et les murs. Ces derniers ayant été conçus de toute évidence comme des éléments de remplissage.</p> | <p>Figure 4 – photo élément 2</p> |

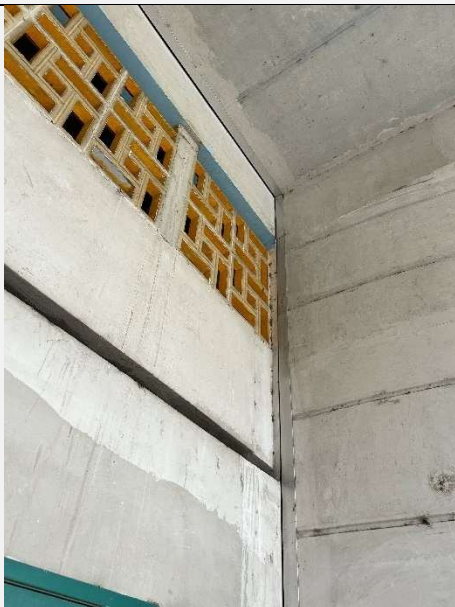
| ELEMENT 3 | |
|---|---|
| <p>Extérieur Niveau 0 :</p> <p>Présence d'un joint de dilatation en périphérie du mur extérieur du parking.</p> | <p>Figure 5 – photo élément 3</p> |

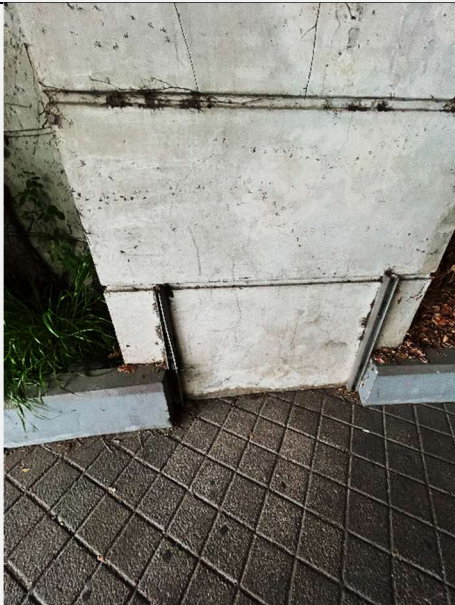
| ELEMENT 9 | |
|---|---|
| <p>Extérieur Niveau 0 :</p> <p>Réseau de fissures inframillimétriques en pied mur de soutènement du niveau 0 du parking</p> | <p>Figure 11 – photo élément 9</p> |

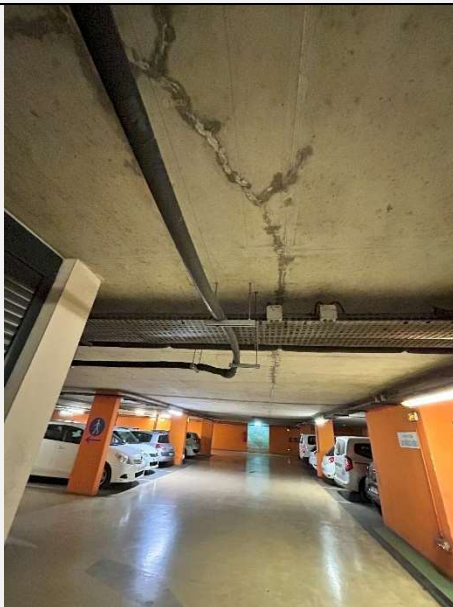
| ELEMENT 14 | |
|---|---|
| <p>Intérieur Niveau 0 :</p> <p>Fissures en forme d'étoile visibles de manière répétitive au plafond du niveau 0</p> | <p>Figure 16 – photo élément 14</p> |

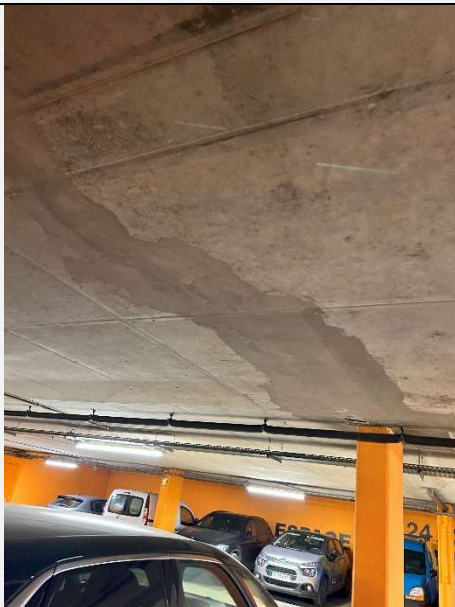
| ELEMENT 20 | |
|---|---|
| <p>Intérieur Niveau 0 :</p> <p>Zone de reprise grossière visible au plafond</p> | <p>Figure 22 – photo élément 20</p> |

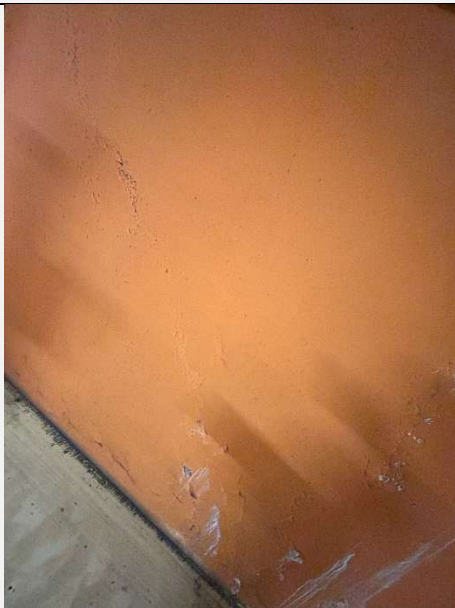
| ELEMENT 25 | |
|---|---|
| <p>Intérieur Niveau 0 :</p> <p>Cloquage de la peinture sur la partie basse du mur</p> | <p>Figure 27 – photo élément 25</p> |

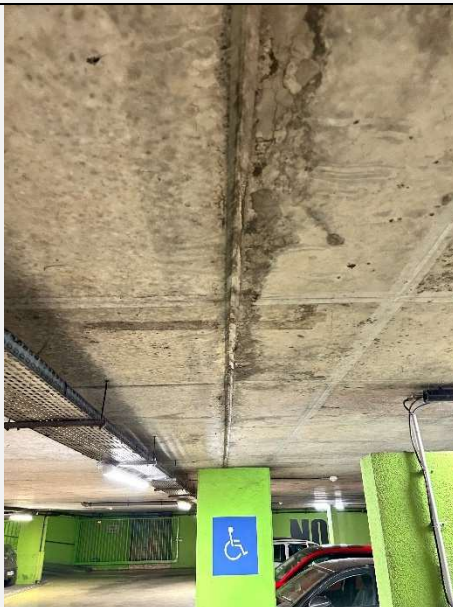
| ELEMENT 34 | |
|---|---|
| <p>Intérieur Niveau 0 :</p> <p>Engravure présente sur le plancher haut du niveau 0. Le fond d'engravure laisse apparaître une fissure inframillimétrique. Présence de traces d'humidités ou d'hydrocarbures.</p> | <p>Figure 36 – photo élément 34</p> |

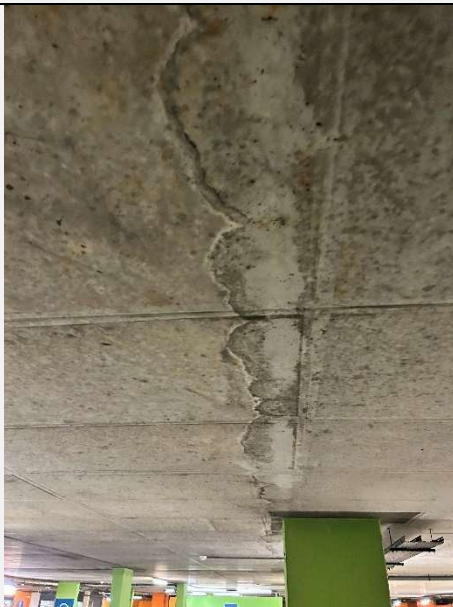
| ELEMENT 42 | |
|---|---|
| <p>Intérieur Niveau 0 :</p> <p>Fissure et présence de salpêtre ou d'efflorescence au plafond dans l'alignement des poteaux</p> | <p>Figure 44 – photo élément 42</p> |

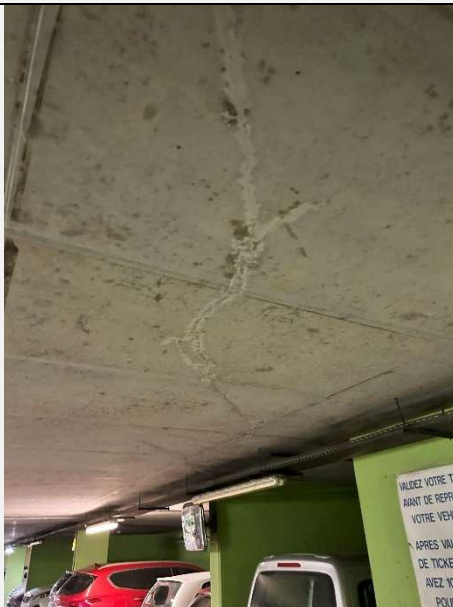
| ELEMENT 48 | |
|---|---|
| <p>Intérieur Niveau 1 :</p> <p>Fissure au plafond parallèle à celle évoquée à l'élément 46. Ces dernières sont positionnées en biais par rapport à l'angle Nord-Est du parking.</p> | <p>Figure 50 – photo élément 48</p> |

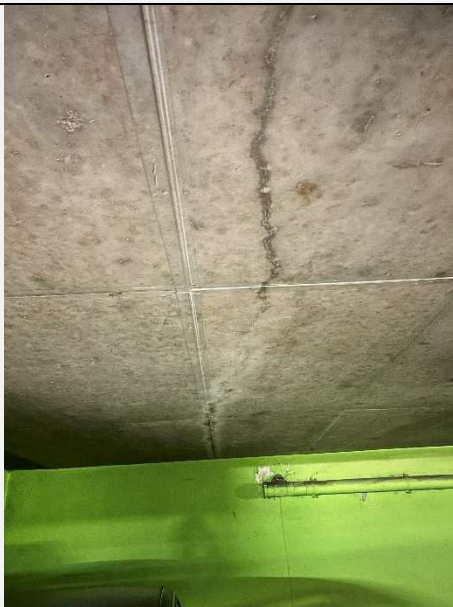
| ELEMENT 50 | |
|---|---|
| <p>Intérieur Niveau 1 :</p> <p>Fissure en plancher haut se propageant jusqu'au mur périphérique.</p> <p>Nous constatons des traces de cloquage de peinture sur ce dernier à proximité de la canalisation.</p> | <p>Figure 52 – photo élément 50</p> |

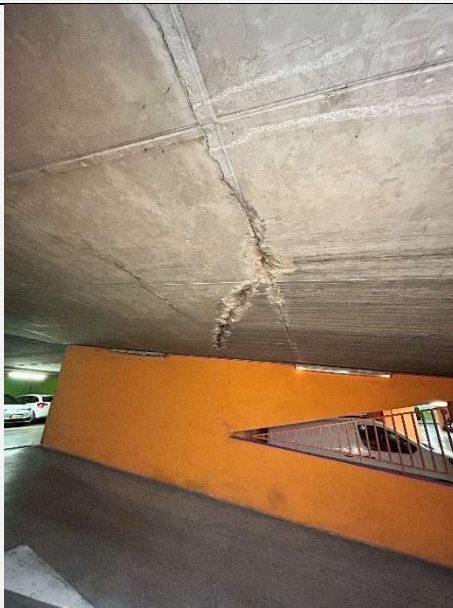
| ELEMENT 59 | |
|---|---|
| <p>Intérieur Niveau 1 :</p> <p>Présence d'une fissure particulièrement profonde en plancher haut de la rampe menant du niveau 1 au niveau 0. Nous constatons également un éclatement du bâtiment autour de cette fissure.</p> <p>Les aciers de béton armé sont laissés à nu et très corrodés.</p> <p>Cette fissure en plancher haut se retourne dans le mur séparatif entre la rampe et une place de stationnement.</p> | <p>Figure 61 – photo élément 59</p> |

- Réaliser une passivation des armatures corrodées et procéder à leur renforcement si nécessaire.
- Procéder à des reprises de bétonnage des fissures présentant un éclatement du béton.

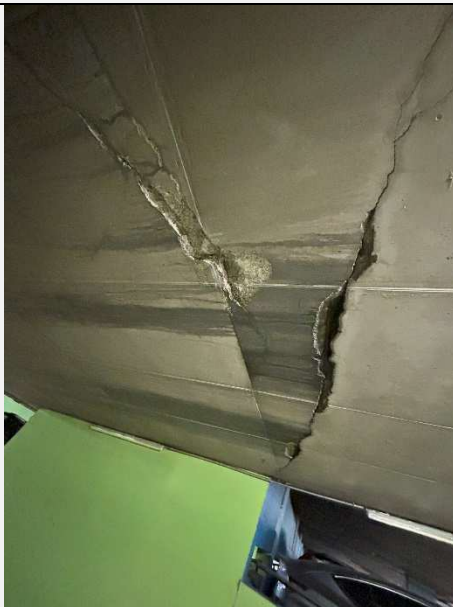
| ELEMENT 60 | |
|---|---|
| <p>Intérieur rampe entre Niveau 1 et niveau 2 :</p> <p>Présence d'une fissure particulièrement profonde en plancher haut de la rampe menant du niveau 1 au niveau 2. Nous constatons également un éclatement du bâtiment autour de cette fissure.</p> <p>Les aciers de béton armé sont laissés à nu et très corrodés.</p> | <p>Figure 62 – photo élément 60</p> |

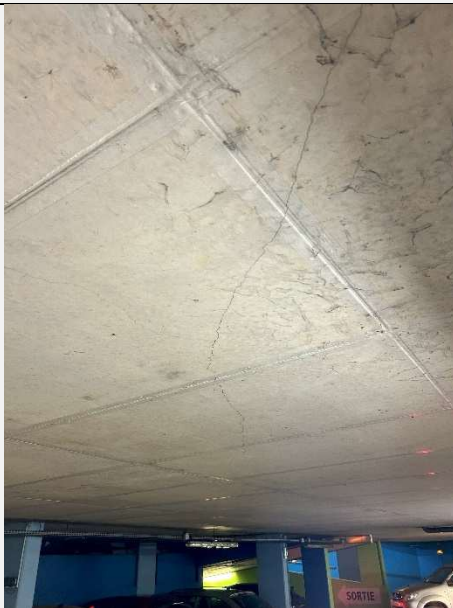
| ELEMENT 63 | |
|---|---|
| <p>Intérieur Niveau 2 :</p> <p>Fissures oblique au plafond à mi portée des poteaux</p> | <p>Figure 65 – photo élément 63</p> |

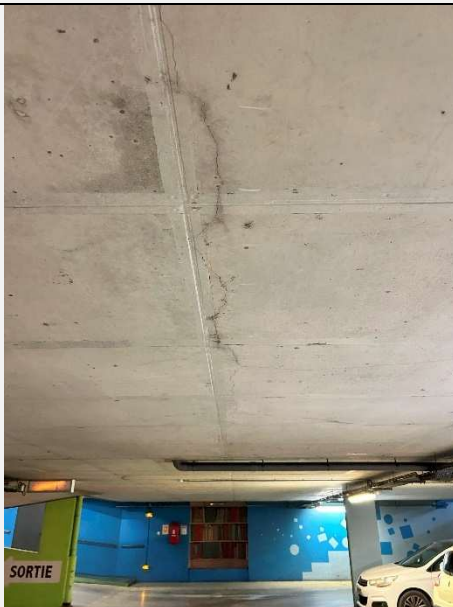
| ELEMENT 64 | |
|---|---|
| <p>Intérieur Niveau 2 :</p> <p>Fissure rectiligne légère au plafond à mi portée des poteaux</p> | <p>Figure 66 – photo élément 64</p> |

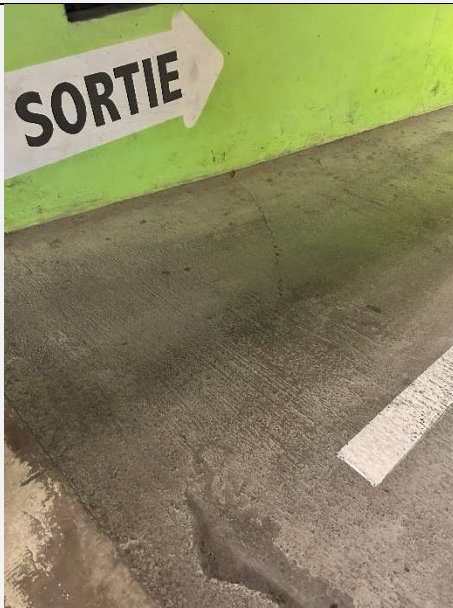
| ELEMENT 65 | |
|---|---|
| <p>Intérieur rampe entre niveau 2 et Niveau 1 :</p> <p>Fissures au sol sur la rampe descente entre le niveau 2 et le niveau 1. Ce désordre se situe sur le parement opposé à celui du désordre 43 (fissure traversante).</p> | <p>Figure 67 – photo élément 65</p> |

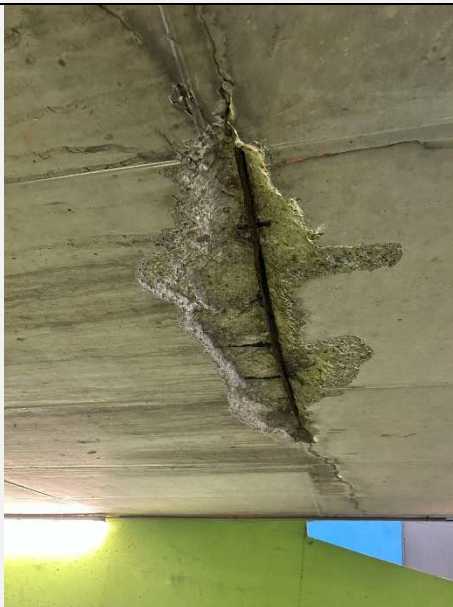
| ELEMENT 66 | |
|---|---|
| <p>Intérieur rampe entre Niveau 4 et niveau 3 :</p> <p>Présence d'une fissure particulièrement profonde en plancher haut de la rampe menant du niveau 1 au niveau 2. Nous constatons également un éclatement du bâtiment autour de cette fissure.</p> <p>Les aciers de béton armé sont laissés à nu et très corrodés.</p> | <p>Figure 68 – photo élément 66</p> |

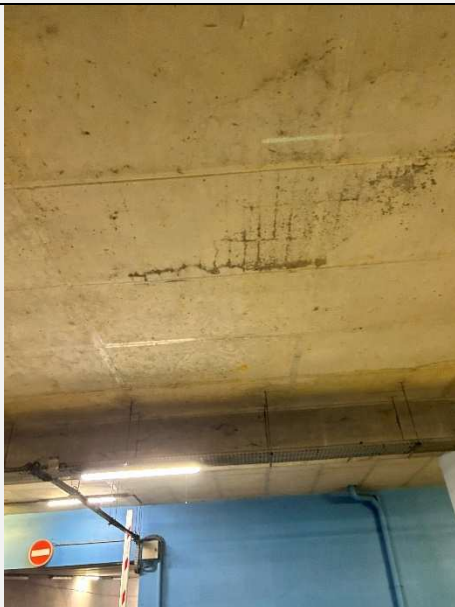
| ELEMENT 72 | |
|---|---|
| <p>Intérieur niveau 3 :</p> <p>Nous distinguons en plancher haut du R+3 le spectre des armatures de la dalle. L'enrobage des aciers du plancher est très certainement en dessous des limites réglementaires.</p> | <p>Figure 74 – photo élément 72</p> |

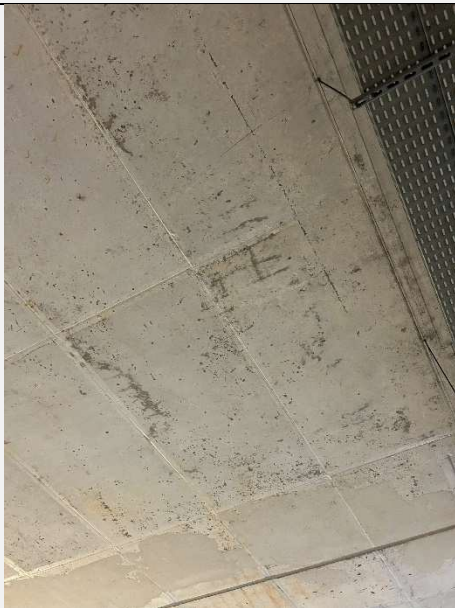
| ELEMENT 73 | |
|---|---|
| <p>Intérieur niveau 3 :</p> <p>Nous distinguons en plancher haut du R+3 le spectre des armatures de la dalle. L'enrobage des aciers du plancher est très certainement en dessous des limites réglementaires.</p> | <p>Figure 75 – photo élément 73</p> |

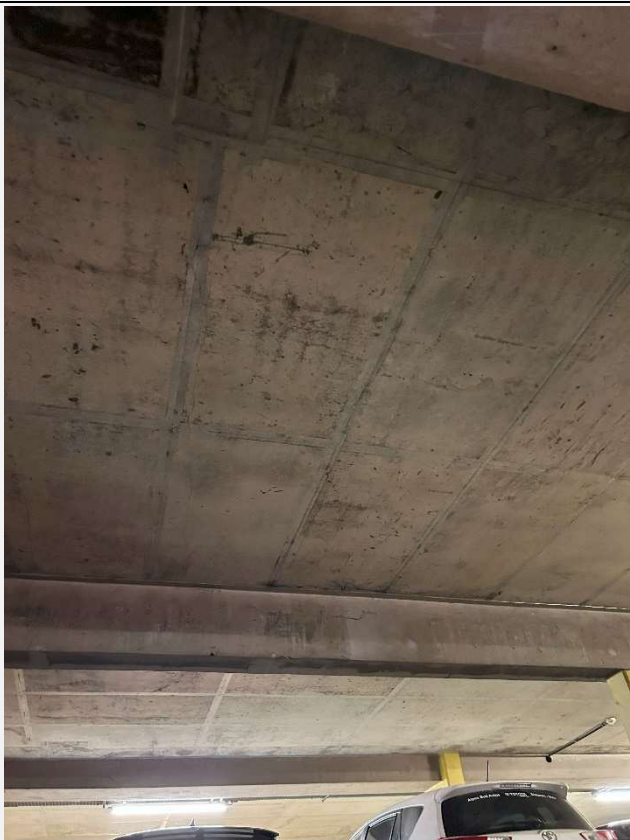
| ELEMENT 75 | |
|---|---|
| <p>Intérieur niveau 3 :</p> <p>Nous distinguons en plancher haut du R+3 le spectre des armatures de la dalle. L'enrobage des aciers du plancher est très certainement en dessous des limites réglementaires.</p> | <p>Figure 77 – photo élément 75</p> |

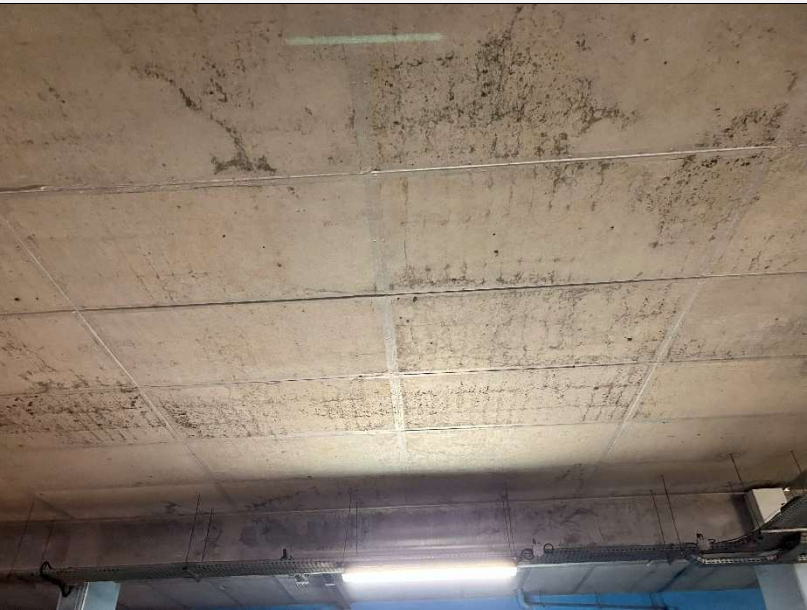
Figure 79 – photo élément 77

Intérieur niveau 3 :

Nous distinguons en plancher haut du R+3 le spectre des armatures de la dalle. L'enrobage des aciers du plancher est très certainement en dessous des limites règlementaires.

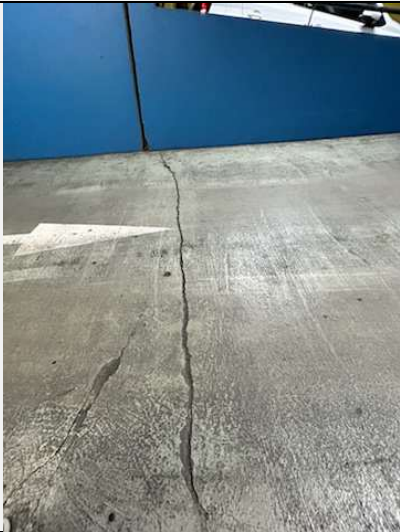
| ELEMENT 83 | |
|---|---|
| <p>Intérieur rampe entre niveau 3 et niveau 4 :</p> <p>Fissures au sol sur la rampe de montée entre le niveau 3 et le niveau 4. Ce désordre se situe sur le parement opposé à celui du désordre 59 (fissure traversante).</p> | |

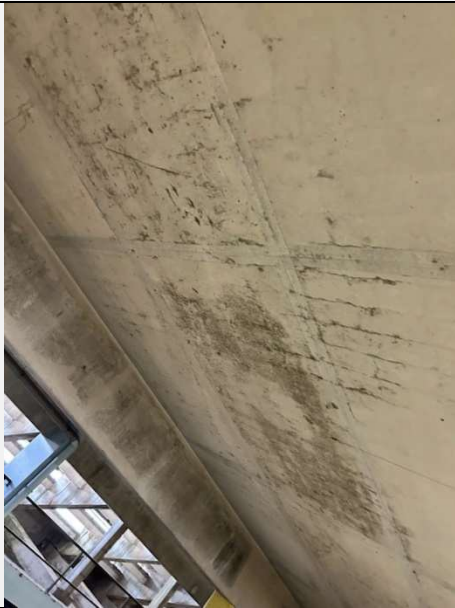
| ELEMENT 87 | |
|---|---|
| <p>Intérieur niveau 4 :</p> <p>Nous distinguons en plancher haut du R+4 le spectre des armatures de la dalle. L'enrobage des aciers du plancher est très certainement en dessous des limites réglementaires.</p> | <p>Figure 89 – photo élément 87</p> |

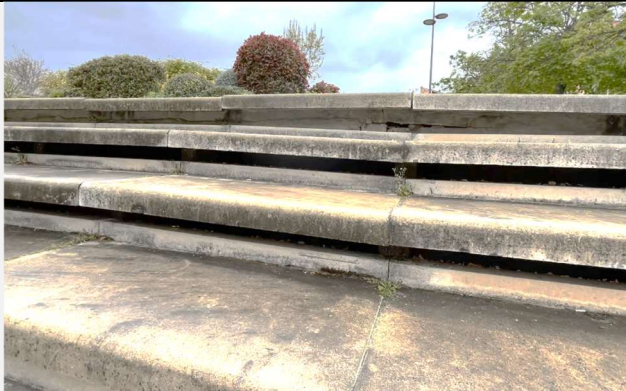
| ELEMENT 92 | |
|---|---|
| <p>Extérieur Niveau 4 :</p> <p>Contre marche de l'esplanade fortement fissurée avec pianotage marqué. Nous distinguons un éclatement du béton et la présence d'armatures corrodées.</p> | <p>Figure 94 – photo élément 92</p> |
